相鉄直通線開業に向けた新型可動ダイヤモンドクロッシング（DC）の導入

東日本旅客鉄道株式会社 ○正会員 堀 雄一郎
 東日本旅客鉄道株式会社 正会員 中島 裕晋
 東日本旅客鉄道株式会社 安達 大将

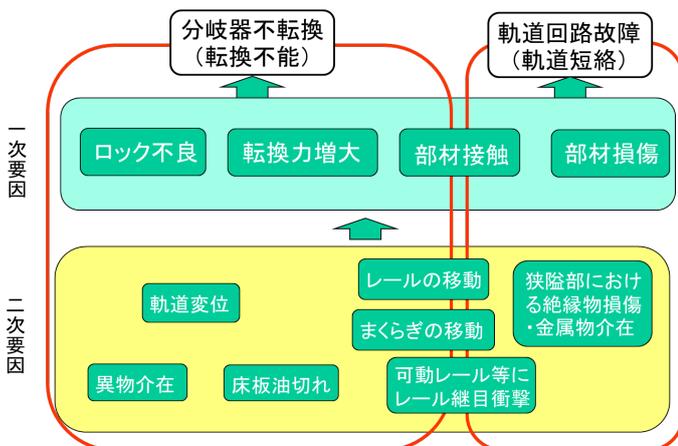
これまでの故障事例から、可動 DC における設備故障の発生要因を類型化したものを図 1 に示す。設備故障には大きく分岐器不転換と軌道短絡があり、それらを一次要因、さらに具体化した二次要因に類型化した。

図 1 可動 DC における設備故障の発生要因類型

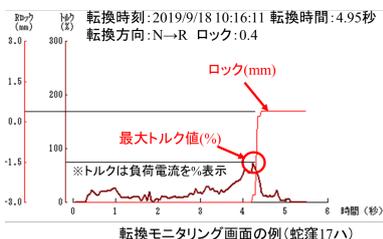
ES II形の常時転換モニタリング画面の例を図5に示す。以下に、ロック偏移・転換トルクとレール温度との関係を示す

図5 転換モニタリング画面の例

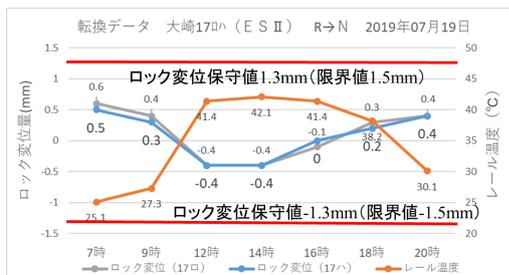
ロック偏移の動きは、レール温度範囲25.1~42.1℃において、+0.6~-0.4mmと十分保守値(±1.3mm)内にあり良好であった(図6)。

図6 1日のロック偏移レール温度

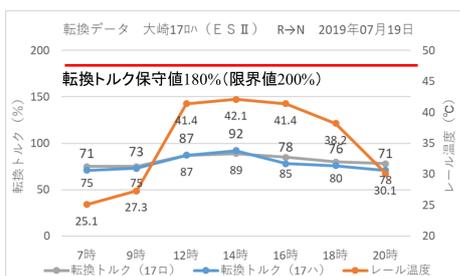
転換トルクの値は、レール温度範囲25.1~42.1℃において、最大で92%と保守値である180%を十分に下回っており良好であった(図7)。

図7 1日の転換トルクとレール温度

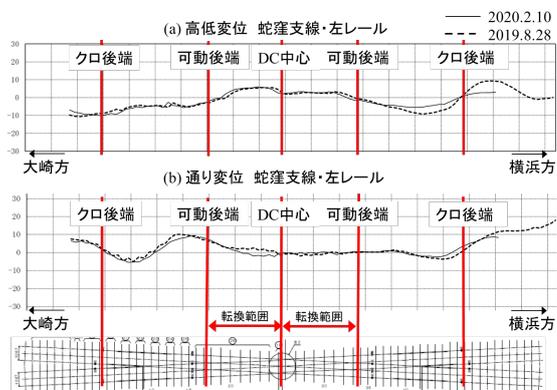
敷設約2ヶ月後と同8ヶ月後の10m弦静的軌道変位チャートを図8に示す。高低・通りともに転換範囲では軌道変位進みも見られず良好である。

図8 軌道変位の状況(上:高低、下:通り)

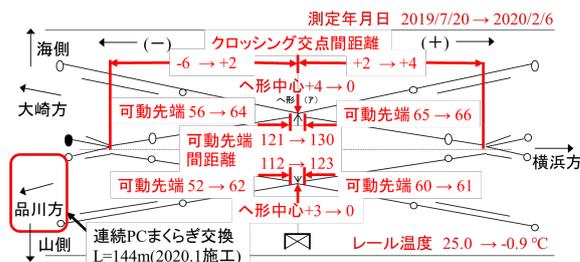
レールふく進は夏~冬にかけて、へ形レールが品川方へ3,4mm移動し、品川方可動レール先端及び同クロッシング交点間距離が約10mm拡大した一方、横浜方は1,2mmであった(図9)。これは2020年1月に施工された品川方付帯区間の連続PCまくらぎ交換(L=144m)により道床縦抵抗力が一時的に減少した影響と考えている。なお、冬期にレールと締結装置の移動痕は見られず、狙い通り軌きょう一体で挙動していた。引き続き道床状態安定後の挙動を観察していく。

図9 レールふく進の状況
