3D計測を用いた橋梁点検に関する研究

長崎大学大学院 学生会員 ○伊勢田幹太
長崎大学 正会員 出水亨 松田浩 古賀掲維 山口浩平

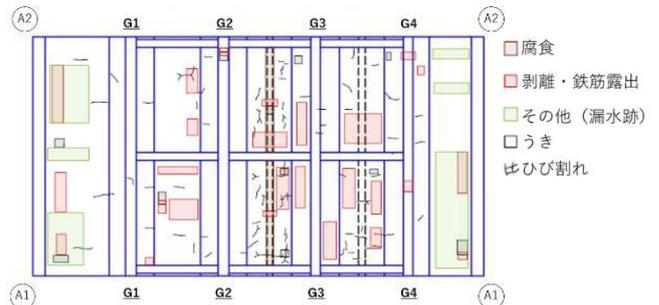
図1 損傷図

はしごを用いたひび割れ等の損傷の近接目視により、損傷図の作成を行った。損傷図を図1に示す。

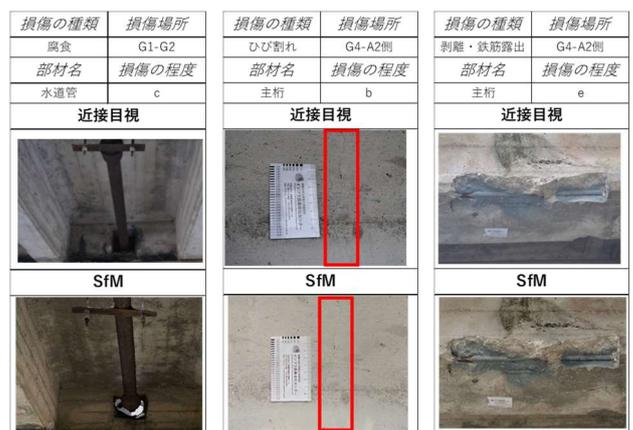
図3 近接目視・SfM比較(一例)

得られたモデルを図2に示す。損傷評価は、「橋梁定期点検要領」に則り、26 損傷の評価を行い、それぞれを損傷の程度を a~e の 5 段階に分け、近接目視と SfM との比較を行う。近接目視によって確認された損傷は、26 損傷の内、①腐食、②うき、⑥ひび割れ、⑦剥離・鉄筋露出、⑪床版ひび割れ、⑮舗装の異常、⑰その他、⑳変形・欠損の 8 種類であった。また、全ての損傷で比較・評価を行い表にまとめた。評価の一例を図3、表1にそれぞれ示す。今回の近接目視では、損傷程度 b(ひび割れ幅 0.2mm 未満)まで確認でき、手持ち撮影による SfM では確認できない部分もあった。その要因としては、手持ち撮影による手振れの影響や撮影距離による解像度の低下、斜めからの撮影などの影響が考えられる。以上の問題は、ポールを用いて正対して撮影することで改善することができ、手振れや解像度の低下を防ぐことができる。(写真3)ポールを使用した SfM のモデルでは、0.1mm 以下のひび割れ幅も確認できるようになり、手持ち撮影では死角となっていた部分もモデル化することが可能となった。(図4)

表1 視認性の比較まとめ(一例)
