## 画像処理技術の活用によるコンクリートのひび割れ検出技術の精度向上について

電源開発(株) 正会員 ○萬寶 徹郎 正会員 高畠 正治  
 (株) J-POWER ビジネスサービス 呉 辰光 西澤 祥一  
 学校法人 早稲田大学 新井 仁之

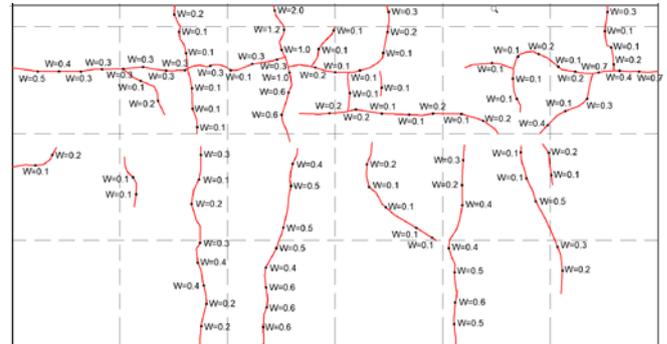
図1 技術者によるひび割れ調査結果(数字は幅を示す)

YoLoのひび割れ検出精度を評価するため、当社の港湾構造物を対象に、表1に示す撮影条件および表2に示す仕様のカメラで撮影した画像へYoLoを適用しひび割れを検出した結果と、技術者の目でひび割れを実測調査した結果(図1)を比較している。検出精度はひび割れ幅別に整理しており、ひび割れ幅は実測調査の結果に準拠している。

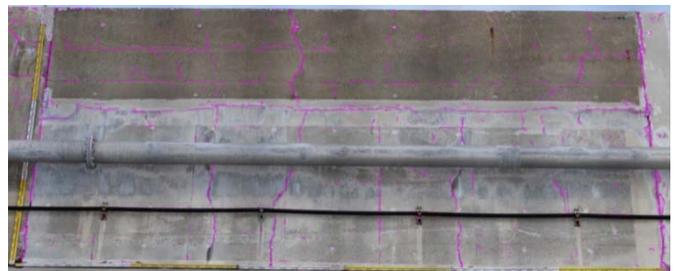
図2 YoLoによるひび割れ検出結果

※ピンク色の矩形は、ひび割れとして検出された箇所を示す  
 検出精度算定時、母数は図1の調査結果としている

検証の結果の一例を図2および表3に示す。このとおりYoLoのひび割れの検出精度は総合で74%、また、幅0.2mmのひび割れの検出精度は66%と、YoLoによるひび割れ検出は、実用可能なレベルに達していない点が課題であった。

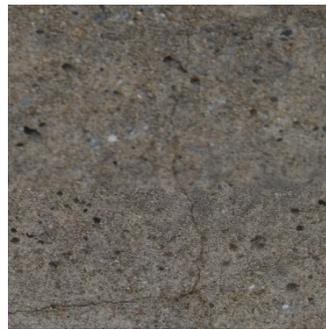
図3 画像処理前(元画像)

鮮鋭化処理の使用による効果を図3～図6に示す。これらは、ひび割れが画像下部横方向と画像中央部縦方向に写る画像に、鮮鋭化処理をした結果およびYoLoを適用した結果を示している。図4に示すとおり、画像処理により構造物表面が図3に対し鮮鋭化していることを確認でき、また、図6に示すとおり画像処理前により画像中央部縦方向のひび割れの検出精度が図5に対して向上していることを確認できる。

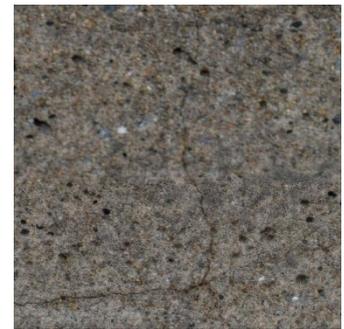
図4 画像処理後

本稿では、かざぐるまフレームレット法の様々な画像処理機能のうち「鮮鋭化処理」を用いた。これは、目標物が本来であれば目の錯覚の影響で周囲に溶け込み見落としてしまうような時、それに起因する輝度の数値成分を制御し、逆に強調させ、目立たせる機能である。従来手法との違いとして、画像の一部が極端に鮮鋭化されることがなく、自然な見た目のまま鮮鋭化可能であることが挙げられる。今回、鮮鋭化処理を、画像内の物体表面の凹凸を強調させ鮮鋭な見た目に変換し、ひび割れの視認性を高める目的で使用した。

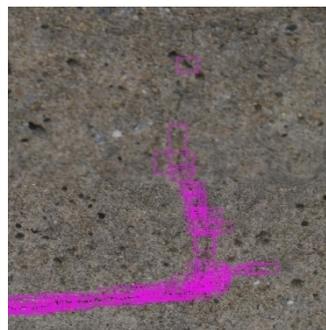
図5 画像処理前の検出結果

※図5・6は同一の教師データにてひび割れを検出している

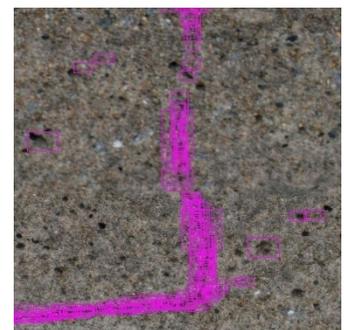
図6 画像処理後の検出結果

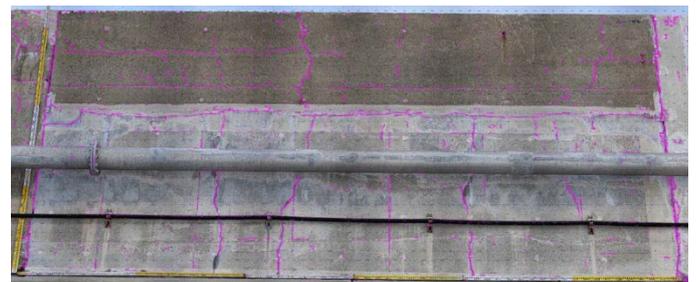
図7 画像処理適用後のひび割れ検出結果

2項で検証したものと同様の画像に対して、前述の画像処理を適用しYoLoでひび割れを検出し、精度を再検証した。結果は表5のとおりで、表3と比較して全ての幅のひび割れの検出精度が向上し、ひび割れ検出精度は総合で80%、幅0.2mmについても同様に80%となり、十分実用可能なレベルであることが確認できた。一方で幅0.1mmの検出精度は57%と低く、その原因として、微細なひび割れが撮影画像に鮮明に写っていない可能性が考えられる。
