PC 箱桁橋ひび割れモニタリング手法の検証

西日本高速道路エンジニアリング九州(株) 正会員 ○東 克徳  
正会員 藤岡 靖  
池田 智昌

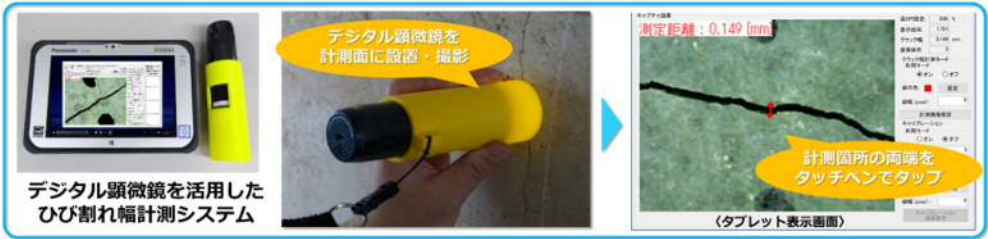
図－1 ひび割れ幅詳細計測機能概要

デジタル顕微鏡でひび割れ画像を撮影し、撮影画像をタブレット上に拡大表示させ、任意の位置（両端 2 点）を指定することでひび割れの正確な計測（最小計測値 0.014 mm）が可能となり、微量な変状の進展確認ができる。また、計測後の内業時においても画像上で再計測が可能となる。概要について図－1 に示す。

ひび割れ幅計測では、デジタル顕微鏡にて撮  
影し、タブレット画像上で容易に計測を行うこ  
とができ、従来計測手法に比べ効率的に計測位  
置と詳細な値を取得することができた。

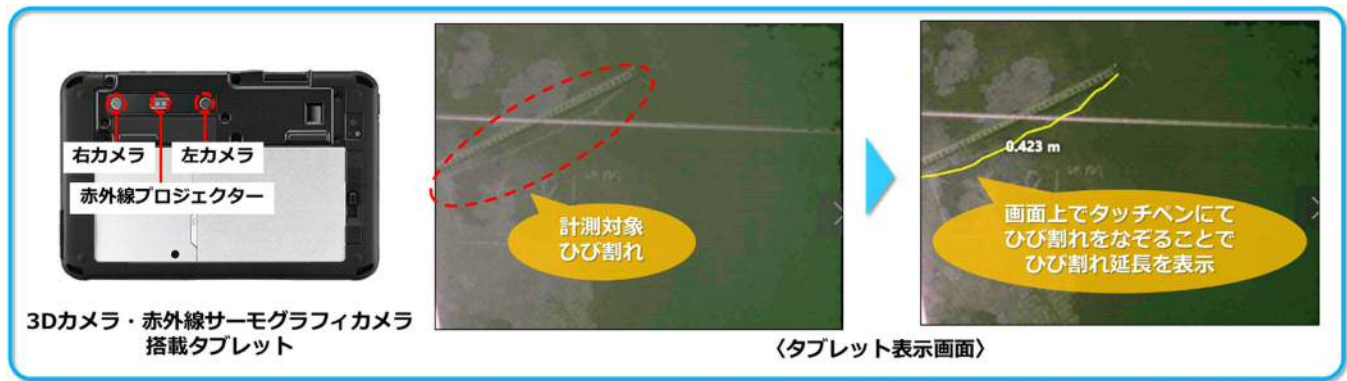
図-2 3D カメラ技術を活用したひび割れ延長計測概要

タブレット搭載の 3D カメラでひび割れを撮影し、画面上に表示されたひび割れをタッチペンでなぞること  
でひび割れ延長の計測が可能となり、ひび割れ長の計測時間短縮が見込まれる。また、計測可能距離は最大 10  
m である。その概要を図-2 に示す。

ひび割れ延長計測では、3D カメラにてひび割  
れ延長の計測を実施し、3D カメラ計測とスケ  
ール計測との計測結果の差異を確認した。

その原因としては、通常コンベックス計測が直線的な計測となるのに対し、3D カメラ計測は計測値が 1 cm 単  
位での計測が可能であり、ひび割れをなぞり計測することでスケール計測に比べ延長が長くなったことによる。
