## ロボット技術を活用した橋梁点検の効率化を目指して ～上万場橋（郡上市）での実証実験の結果報告～

岐阜大学 正会員 ○羽田野 英明  
ユニオン 溝部 美幸, 岩佐 瞭  
岐阜県建設研究センター 林 和生  
郡上市 中山 潤

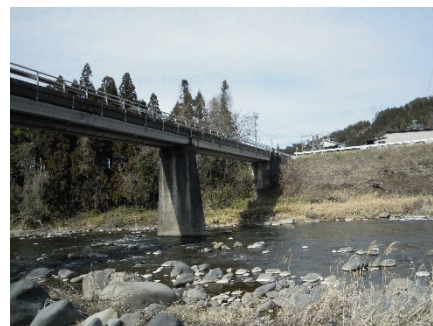
写真-1 上万場橋

上万場橋（写真-1）は、一級河川長良川を渡河する橋梁（橋長 93m, 3 径間単純 PC ポストテンション T 桁橋）である。桁下高が 15m 程度と高いため、一般的には大型橋梁点検車（BT-400）を使用しての点検となるが、本橋には 14 t の活荷重制限があり、橋梁点検車（BT-200 相当）とロープ高所作業を併用する必要があった。そのため、ロボット技術を活用した橋梁点検が有効と考え、実証実験による比較を行った。

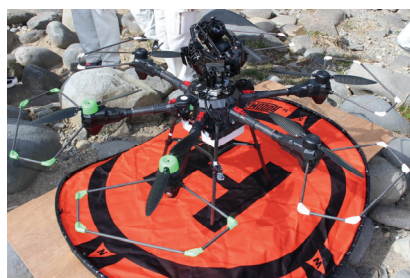
写真-2 可変ピッチドローン

利用したロボット技術は、『国土交通省 点検支援技術 性能カタログ（案）』に登録申請中のデンソーの可変ピッチドローン（写真-2）を使用し、上部工と橋脚の調査を行った。その調査状況を写真-3 に示し、ロボット技術による調査範囲を図-1 に示す。

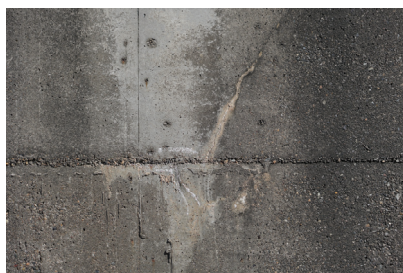
写真-4 微細なひびわれ検出

ロボット技術を活用した調査では、写真-4 に示すように 0.1mm 程度の微細なひびわれも検出できた。また、T 桁ウェブなど正対撮影できず、あおり撮影となった部位（写真-5）のひびわれの計測や、添架管の直上は確認できないものの、添架管の近接した構造部位（写真-6）についても、損傷の有無は確認することができた。
