耐震補強における効率的な地際部の腐食対策について

東日本旅客鉄道株式会社    正会員    ○ 坂下 孝司

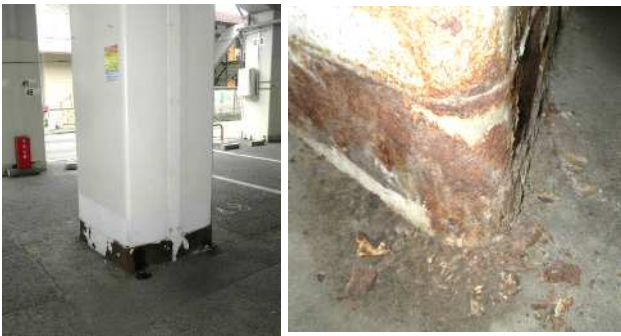
当社において、阪神大震災以降実施している鋼板巻補強では地際部での腐食が顕著にみられる箇所が散見された。これまでに実施した外観調査では、特に高架下の舗装箇所の地際部付近での腐食が顕著に見られた。(図1)。

図 1. 鋼板巻補強箇所の地際部における腐食

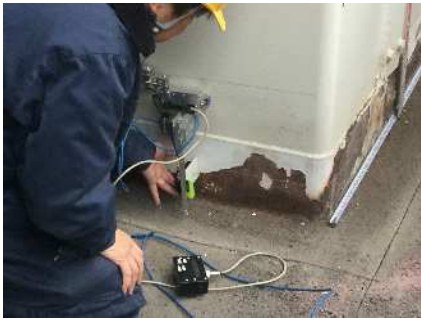
テスト測定の対象は、地際部の状態が異なる高架橋橋脚 2 本(舗装:アスファルト 1 本, 土壌 1 本)とした。推定誤差の確認には、比較対象として赤外線測定機器の「3D スキャナー」(日本電測機(株)製品)を使用した。3D スキャナーは、赤外線を用いて物体表面の凹凸に関する高精度な三次元情報を得ることで、腐食がある箇所と無い箇所の凹凸の差を減肉量として算出することができる機器である。テスト測定では、バウンダリーチェッカーの測定を行ったのち、塗装のケレンと舗装掘削を行い、3D スキャナー測定を行った(写真 1)。

写真 1. テスト測定の様子
