## 法枠構造物における画像認識技術の活用へ向けた基礎検討

日特建設株式会社 正会員 ○蔵谷樹 正会員 藤田哲

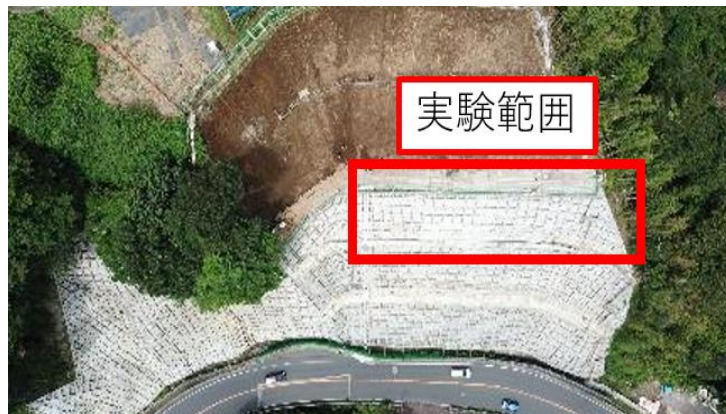
写真-1 現場全景

対象とする法面は、国土交通省関東地方整備局相武国道事務所発注の H30 吉野地区（その 3）工事の下部に位置する既設法枠の一部で、勾配約 45 度、枠断面 300 mm×300mm、枠間隔 1500 mm、法長約 30 m、幅約 50m、面積約 1500 m<sup>2</sup>の法面の一部で、交点には補強土工を併用している（写真-1）。

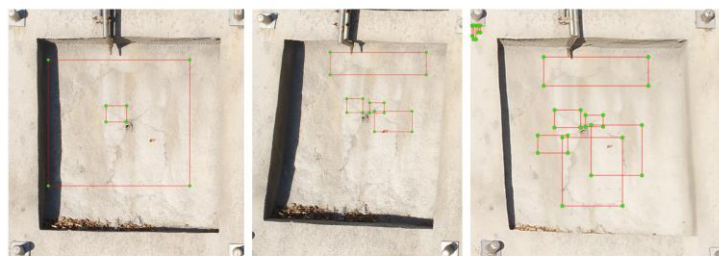
写真-2 ひびを赤枠で囲む作業

離隔距離: 3m 離隔距離: 5m 離隔距離: 10m

得られたそれぞれの画像上で、手動でひびを赤枠で囲む作業（写真－2）を行い、離隔距離ごとに囲んだひびの数を比較した。ひびが一本に繋がって見える場合は、長さに関わらず一つのひびとして数え、同じひびでも離隔距離の変化に伴い二本以上に繋がって見える場合は複数のひびとして数えた。
