## 衛星画像を用いた斜面調査手法に関する検討

東海旅客鉄道株式会社 正) ○水谷 真基 大木 基裕 新海 英昌 林 宏樹

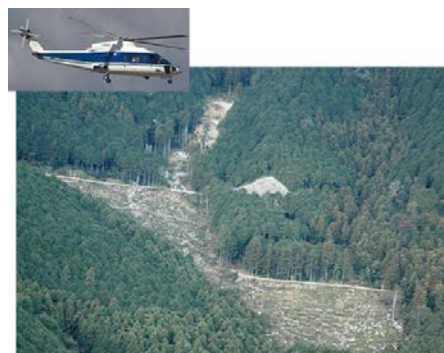
現行のヘリによる斜面調査手法は、2年に1回の頻度または鉄道沿線の斜面・溪流にて災害が発生した際に、防災技術者がヘリに搭乗し危険箇所や変状の新規・進行性などを対象箇所上空から目視により調査する（図-1）。ヘリによる調査のため、対象箇所に対して様々な方向から自由に目視調査を実施できる長所がある一方で、新規変状などは斜面の植生状況や目視を行う方向によっては把握が困難な場合がある。また、熟練の防災技術者により実施する必要があるほか、ヘリの手配・運用にコストを要するなどの短所がある。

図-1 ヘリによる調査イメージ

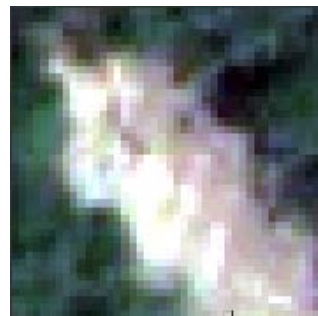
衛星画像を用いた斜面調査手法を検討するにあたり、テンプレートマッチング手法（以下、解析手法）に着目した。解析手法とは、対象画像に対してテンプレート画像を照らし合わせることで、テンプレート画像と最も類似する箇所を抽出する処理手法である。ここでは、対象画像が鉄道沿線の斜面・溪流を撮影した衛星画像（図-2）、テンプレート画像が斜面の崩壊を特徴付ける馬蹄形の形状をした画像（図-3）である。

図-3 テンプレート画像

捕捉率に対する検証結果を図-6 に示す。B 手法による捕捉率は伐採地・伐採跡地（植生有）や崩壊跡地など、一旦は裸地となった後に時間の経過により植生が繁茂した箇所にて低くなる傾向がみられた。原因として、図-3 に示すテンプレート画像は斜面の崩壊を特徴づける馬蹄形であることから植生が繁茂した箇所とでは特徴が合致しにくいことが考えられる。しかし、C 手法のように解析手法を実施した後に目視判読を行うことで、B 手法では捕捉が困難であった箇所を補うことが可能であり、捕捉率もほぼ 100%を達成した。また、図-5および図-6 より現行のヘリ調査と比較しても C 手法を用いることによりほぼ同等程度の精度で変状等を抽出できることが分かった。一方で、B 手法では表-1 に示すように対象箇所を捕捉できたポリゴン数に対して空振りとなったポリゴン数が多数を占め、空振り率約 90%（2,920 箇所／3,219 箇所）と高くなる結果になった。これは、テンプレート画像に対して合致すると判断する閾値が低く（より多くのものを捕捉する）、かつ秋ごろの影域が比較的多い衛星画像を使用したことが要因と考える。
