## 超大口径管推進工法による長距離推進の施工について

佐藤工業・遠藤興業 JV 正会員○坂口 太郎\*<sup>1</sup>

日本下水道事業団 松田 真太郎\*<sup>2</sup>

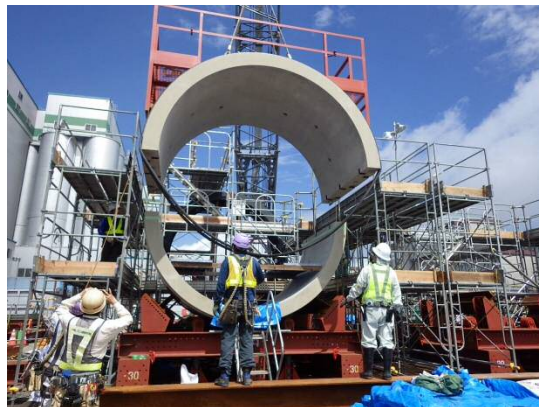
写真-1 推進管組立状況

超大口径管推進工法は、推進管を2分割で現場に搬入し、組立てることにより $\phi 3,000\text{mm}$ 以上の施工を可能とする工法である。写真-1に推進管組立状況を示す。平成17年より国内では本工事も含め10件の施工実績がある。本工事は、宮城県石巻市の浸水対策事業の一環として建設中の石巻港排水ポンプ場から雨水を石巻港へ放流させるための放流渠( $L=445.5\text{m}$ )を超大口径管推進工法( $\phi 3,500\text{mm}$ )にて築造するものである。本稿では、超大口径管推進工法にて長距離推進を施工するにあたり実施した、総推力の上昇対策及び施工実績について報告するものである。

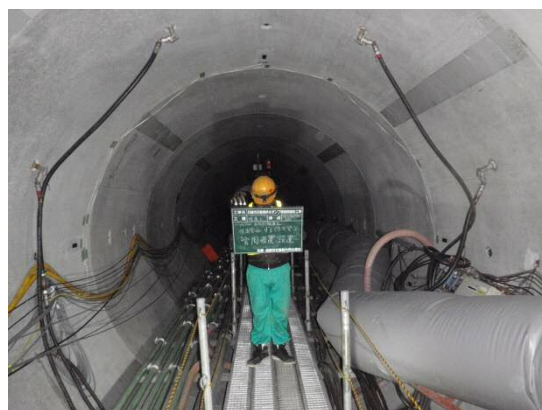
写真-2 多孔管配置状況

滑材の二次注入間隔は、一般的には100m間隔であるが、本工事では推進延長が $L=445.5\text{m}$ と長距離であることから、100m間隔では、滑材が均等に充填できないと考え、25m間隔とした。また、超大口径であることから、推進管の外周部に均等に滑材を充填するため、注入箇所には多孔管(注入孔12か所)を配置した。写真-2に多孔管配置状況を示す。

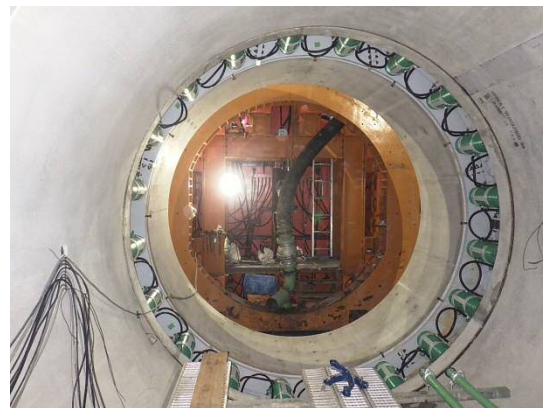
写真－3 中押し管設置状況

に対し約 92%と非常に大きいため、推力の上昇のリスク対策に中押し管を設置した。中押し管は 1,000KN のジャッキを 20 本装備（20,000KN）したが、実施工では、低推力で施工できたため使用は回避することができた。写真－3 に中押し管配置状況を示す。

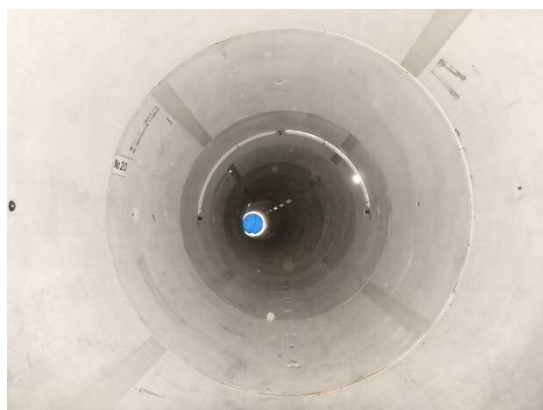
写真－4 坑内完成状況

発進坑口から 50m の区間において滑材の劣化が見られたため、補足注入を実施したところ推力が低減された。その後、推力は低い値で推移した。図－1 に総推力管理図を示す。推進期間中は、トラブルによる停止時間も無く、連続して推進できたことも低い推力を維持できた一因であると考えられる。また、路面沈下も 2mm 以内に抑制できたことも、滑材の選定及び切羽の管理が良好であったと考える。写真－4 に坑内完成状況を示す。
