銀座線渋谷駅改良工事における第3回線路切替・駅移設工事

東京地下鉄株式会社では渋谷駅周辺地区基盤整備事業の一環として、銀座線渋谷駅相対式ホームを130m東側のバスロータリーおよび明治通り上に島式ホームとして移設する工事を行っている。本稿では、2019年12月27日～2020年1月3日に実施した第3回線路切替・駅移設工事（以下、「本工事」）の概要と本工事における施工上の課題および解決策について報告する。

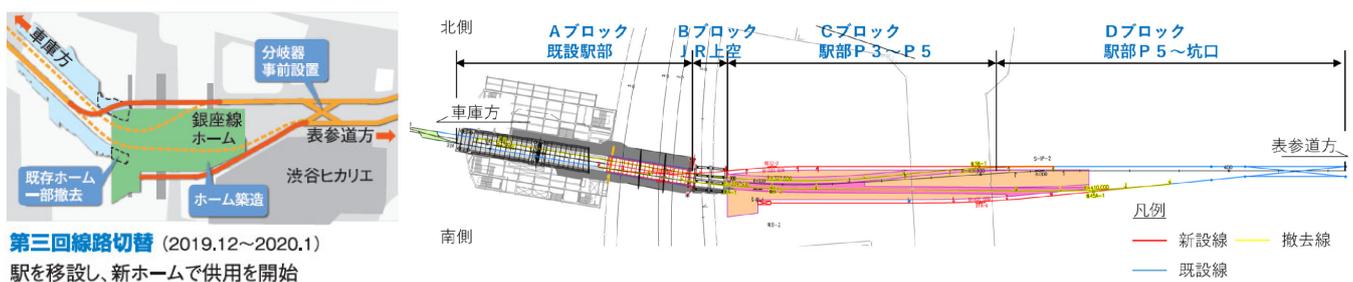
本工事は銀座線渋谷駅・表参道駅間の約345mの区間において、線路切替・ホーム移設工事を実施するものである（図-1）。浅草方面行きの線路を北側に、渋谷方面行きの線路を南側に移設することで空いたスペースに新しいホームを築造する。ホームの構造は基礎を鉄骨構造、床版をPC盤とし、本工事後すぐに、ホームタイルの本設化およびホームドア設置工事が可能となるよう計画した。

図-1 線路切替工事概要図（第3回概要および第3回詳細）

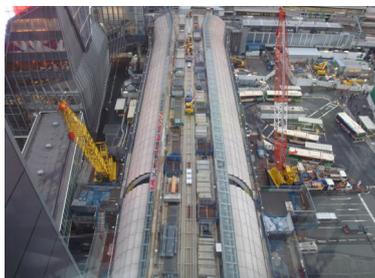
事前に新ホームの屋根が設置されていることから、渋谷駅前広場から直接クレーンによる軌道内への大型材料の搬出入や大規模な架設工事が不可能であり、軌道内の作業環境は低空頭作業となった（写真-1）。

写真-1 新ホーム屋根状況

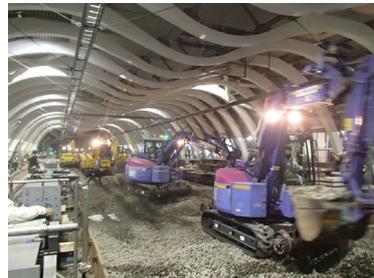
写真-2 バラスト搬出状況

本工事中に設置する材料については、細かく分割し、設置予定箇所に合わせて事前に軌道内への搬入または屋根上に準備することとした(写真-2)。また、置ききれない材料については、工事範囲外の材料ヤードより随時現場に運搬することとした。その際、材料配置についても配慮し、当日の設置順序通りに配列し、スムーズに運搬・搬入ができる計画とした。

ABブロックについては、西側に作業帯を設置し、150t クレーンを配置して工事桁や材料の搬出入および軌陸クレーンの投入を実施した。Cブロックについては、屋根上に8箇所の開口と2.9t クローラークレーンを配置し屋根上からの搬出入を可能とした。また、南北に1箇所ずつ側方開口を設置し、大物材料の搬出入を実施した(写真-2)。さらに、既存バラスト400m³撤去のため、本設桁下に3箇所の開口とシュートを設置し、バラストの撤去を下部から実施することとした(写真-2, 3)。屋根内部での施工に対応するため、表参道方作業構台からの開口より軌陸クレーン、軌陸バックホーを投入し、軌道内の軌道材料撤去、ホーム設置工事を行うこととした(写真-4)。Dブロックについては、表参道方の作業構台上に60t ラフタークレーンを配置し、材料の搬出入を行うこととした。また、門型機械を投入し仮設鋼桁の撤去、ホーム桁の架設を行うこととした。

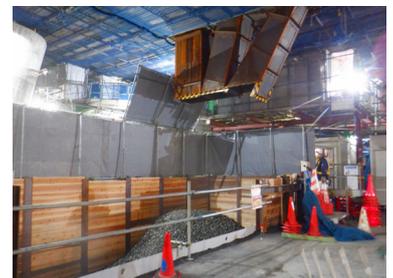
写真-3 バラスト搬出状況

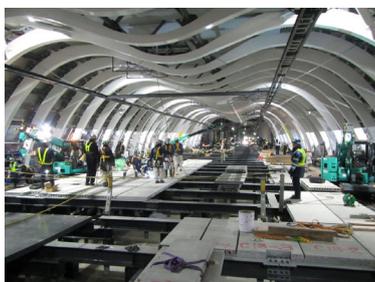
写真-4 ホーム構築状況

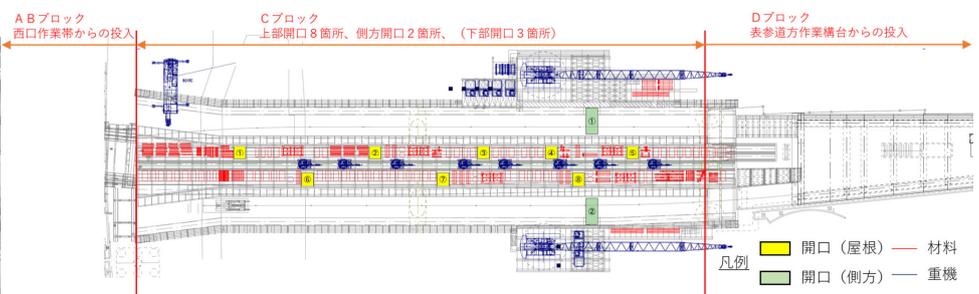
図-2 各ブロックの資機材動線および屋根上の重機・資機材配置図
