小口径連続コア削孔による狭隘箇所の鋼板巻き耐震補強

東鉄工業(株) 正会員 ○吉野 晃輝
東鉄工業(株) 村岡 知幸

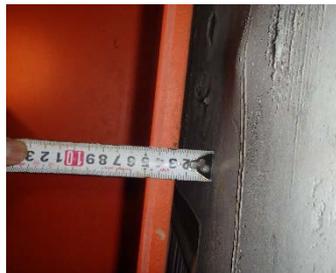
図-2 差筋アンカー固定

補強対象柱に近接し撤去及び移設が出来ない支障物を図-1に示す。支障物は柱に添加された庇梁・庇支柱及び支柱基礎である。支障物上部の庇梁は片持ち形状でアンカーによって固定され、支柱部は補強対象柱に対し離隔が30mmである。支柱基礎部はフーチングに差筋アンカー固定されている。(図-2)

- 1) 上部梁材を固定しているアンカーが一部柱にも固定されており、隙間が確保できない。
- 2) 離隔30mmの隙間に補強鋼板を挿入できない(写真-1)。
- 3) 支柱基礎の配筋をさげ鋼板挿入に可能な離隔を確保できない(図-2)。

- 3) 支柱基礎部についても同様の対策によって削ぎ落とし方法を採用して詳細を検討した(図-3)。

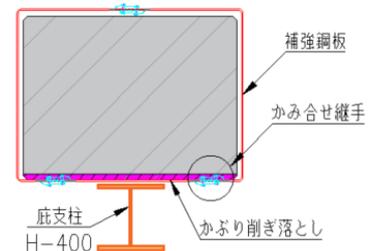
図-3 断面図

には、かみ合わせ継手の支障のため鋼板を挿入出来ない。また補強後に充填するグラウト材の充填厚も確保できない。このため対策は柱のかぶり

部分を削ぎ落とし離隔を確保する事とした。

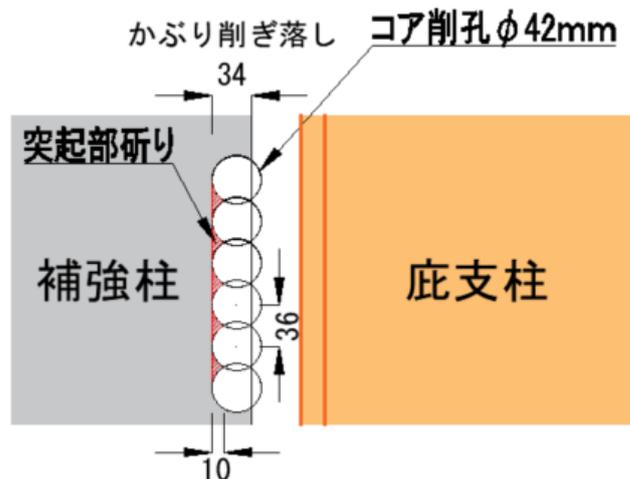
図-4 小口径連続コア削孔詳細

削ぎ落とし厚さは鋼板挿入後のグラウト充填厚の確保と既設鉄筋を損傷させない範囲より 34mm まで削ぎ落としが可能である事が分かった。事前に実配筋の状態を確認するため、鉄筋探査機を使用し非破壊検査を実施した。選定すべき削孔径は最大で(かぶり厚+離隔) $\phi 50\text{mm}$ まで選定可能である。しかし、最大径の採用は削孔後の波状突起が大きくなる事。突起部の手研り作業で庇支柱背面では離隔が狭く作業が困難である。このため、かぶり厚よりわずかに大きい $\phi 42\text{mm}$ を採用し間隔は 36mm で削孔をする事とした。波状突起の状況及び小口径連続コア削孔の詳細を図-4 に示す。

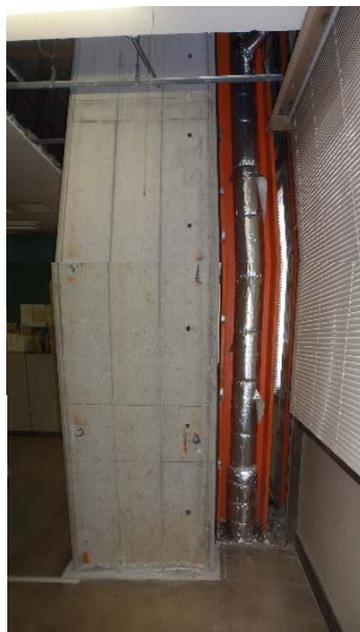
写真-2 補強柱

削孔径に対し削ぎ落とし厚さが薄い為、開放面に向かって偏芯する恐れがあった。防止対策は削孔速度を落とし削孔する事とし、削孔速度は 1 日当たり約 13.0m 程度となった。これは、削孔時の偏芯が 1 割程度発生し再削孔を実施ことによる。1 柱当たり 194m の延長に対し、足場の掛け払い等の準備作業を含まず 15 日の日数を要した(写真-2, 3, 4, 5)。
