## 炭素繊維シート補強済みの橋梁の再劣化に伴う詳細調査及び補修設計

ここでは、詳細調査による炭素繊維補強シートの変状要因と、効果的な維持管理に向けた補修計画について報告する。

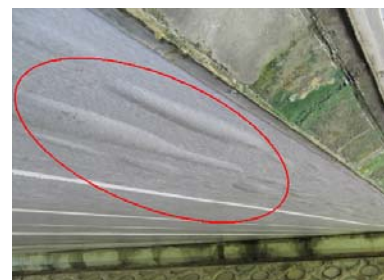
写真 2 桁下状況

しかし近年、炭素繊維補強シートの損傷（ふくれ）が複数箇所で確認されるようになり、早急な調査と対策が望まれていた（写真 2）。

車道部主桁下面の炭素繊維補強シートの浮きが確認された。本橋は路線バスの運行もあり交通量が多いが、耐力不足に起因する損傷（過度な桁のたわみ、ひびわれ、シートの剥離等）は確認されなかった。

これまでの調査により、炭素繊維補強シートの浮き及び内部滞水の要因は、シートの接着不良箇所が時間の経過とともに浮きへと進展し、外部から雨水や結露水が浸透・滞水したものと判断した。炭素繊維補強シートの浮きに直接関与しないものの、主桁天端に ASR によるゲルの生成が確認されたため、シートの張替えと併せて橋面防水工を施工し、雨水等の劣化因子を橋全体で遮断する計画とした。なお、浮き箇所のみを対象に炭素繊維補強シートを張替えた場合、建設当時と異なる含浸接着剤どうしの相性に問題が生じる恐れがあるため、変状のある主桁は全長分を張替える計画とした。炭素繊維補強シートの張替えに必要な数量は既設の目付量を基本としたが、当時の設計計算書が現存しないため、復元設計により補修・補強量の妥当性を確認した（図 1）。

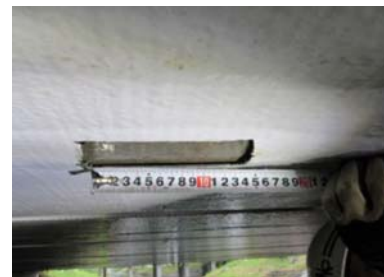
写真 3 浮き内部の確認

写真 3 より、炭素繊維補強シートをカッターで切除し内部を調査した結果、主桁にひび割れや遊離石灰などの析出物は確認されなかった。

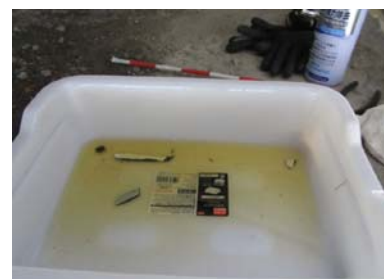
写真 4 浮き内の内容物

シート内部に溜まった水（写真 4）は、不純物のない茶褐色を呈し薬品臭が強い状態であった。これらの水は、炭素繊維シートの接着に用いるエポキシ樹脂性の含浸接着剤が外部からの雨水・結露に溶解したものと判断した。
