## 共振現象が発生した橋りょうに対する既設防音壁補強工法による補強効果の検討

東日本旅客鉄道株式会社 ○正会員 荻原 裕貴, 湯浅 啓司, 品田 卓也

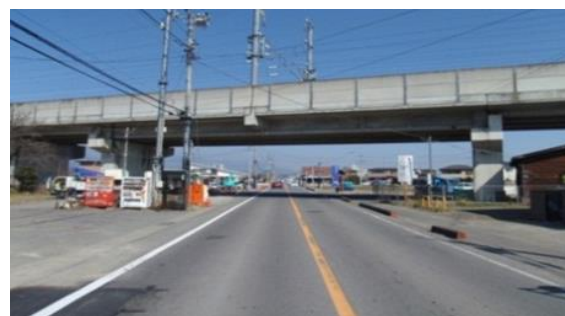
図-1 に補強対象構造物の桁断面図、図-2 に概況を示す。上部工は支間長 29.2m の PRC 単純 T 形 4 主桁(複線桁)であり、下部工は橋脚高 6.9m、基礎形式は場所打ち杭形式である。桁下は道路が横断しており、道路幅員は約 9.0m、桁下空頭は約 5.9m である。図-3 に既設防音壁の概況を示す。既設防音壁は H 形鋼 (H-150) を支柱とし H 形鋼のウェブに PC 板を挿入しゴムくさびで固定する構造である。

図-2 橋りょう概況

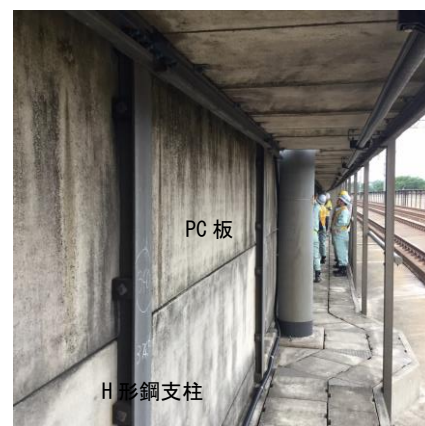
図-3 既設防音壁の概況

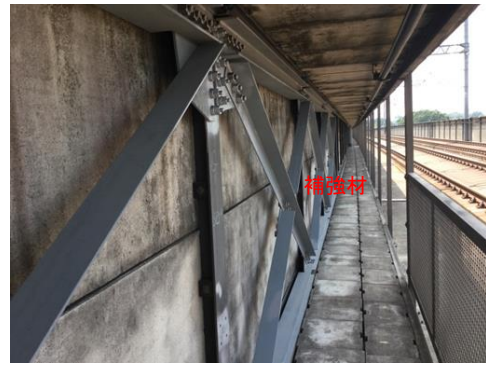
図-5 に補強後の概況を示す。補強材は桁下からクレーンで補強材を吊上げて、H 鋼支柱に取付けた。取付けは夜間の作業間合い（約 3.5h/日）で施工し、施工延長 60m（上下線の既設防音壁延長）を 15 日間で完成させた。

図-5 既設防音壁補強の概況
