既設コンクリート造防火水槽の現状調査

ケイコン（株） 正会員 ○金輪 岳男

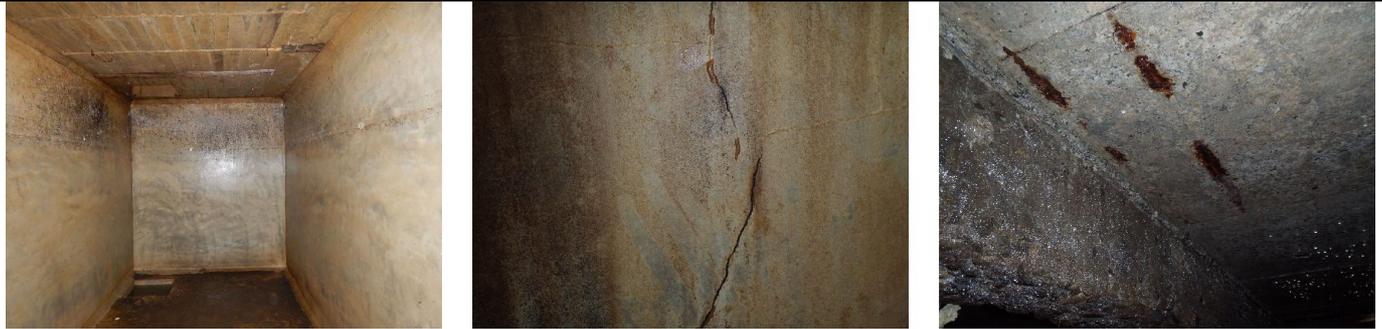
写真1 状況の一例

目視調査の結果を表3に示す。なお、剥離・剥落・欠損・豆板，浸入水の有無と補修跡については，確認された基数を示したもので，重複して見られたものもあった。また，状況の一例を写真1に示す。

内部状況

ひび割れ

鉄筋露出

目視で何らかの変状が確認されたものは調査対象の4割程度であったが，大半は貯水機能を維持していた。変状の著しいものについては，より詳細な調査が必要であると考えられる。
