## 営業線への影響を最小限にした桁長 80m の合成桁架設

本稿は、合成桁のうち最も施工の難易度の高い Gc3-3 桁（桁長 80m）の営業線直上における施工について報告する。

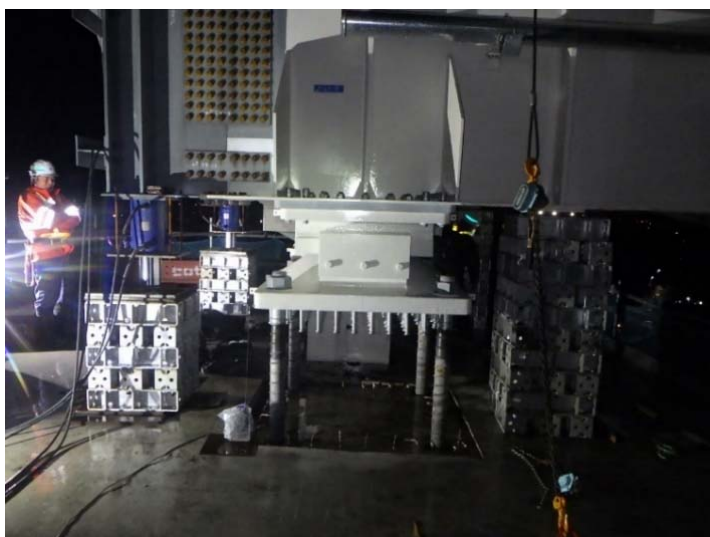
写真-2 桁降下作業状況（P10 橋脚）

460tの桁の降下作業はサンドルと鉛直ジャッキの組合せによる方法を採用した。200tの鉛直ジャッキ4基（P8・P10に各2基）（写真-2 左側）と沓の前に設置したサンドル（H150）で桁の荷重を負担し（写真-2 右側）、鉛直ジャッキとサンドルで交互に荷重を負担してサンドルを1段ずつ撤去していくことで150mmずつ桁を降下させ、桁の降下・据付を行った。降下作業は線路上空での桁の降下となるため、3線に渡る線路閉鎖の状態で作業を実施した。ジャッキ操作・サンドルの抜き取りをP8・P10で交互に実施し、鉛直ジャッキの反力を常時計測して同時通話無線を用いた情報共有・管理により、所定時間内でトラブルなく安全に作業を終えることが出来た。
