線路切替え時のスラブ桁横取架設工

阪神電気鉄道株式会社

大成建設(株)関西支店

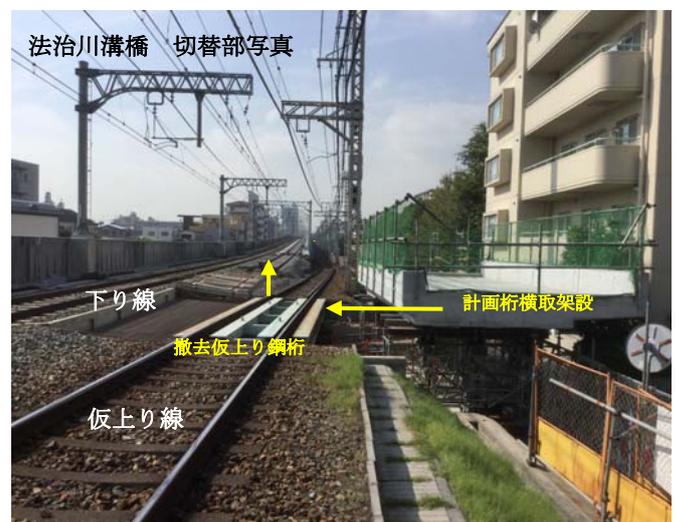
写真-1 切替直前横取完了

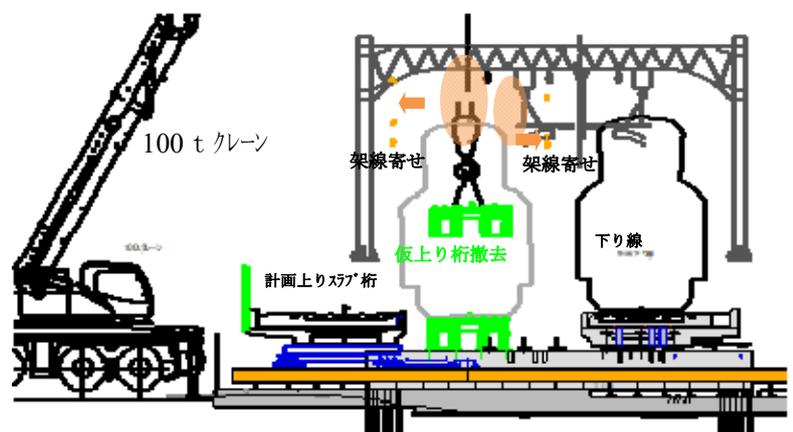
図-1 架線越し仮上り鋼桁撤去横断図

- ① 仮鋼桁撤去：仮鋼桁の総重量は 12.5 t であり、鋼桁を分割する方法も検討したが、クーン作業時間短縮の観点より作業半径 $R=14.0\text{m}$ にて横取り直前スラブ桁越しの線路間において側道でのクーン位置を見出し、100 t クーンによる直接撤去工法を採用した（図-1）。

切替え当夜における仮鋼桁撤去時、仮上り線・計画上り線上の架空線が支障することから、吊上げ時に撤去桁が干渉しないよう架線間隔を拡げた。さらにクレーン吊上げ時には介錯ロープが架線に接触しないようリモコンにてロープ巻上げ下げするリモコンインチを使用した。

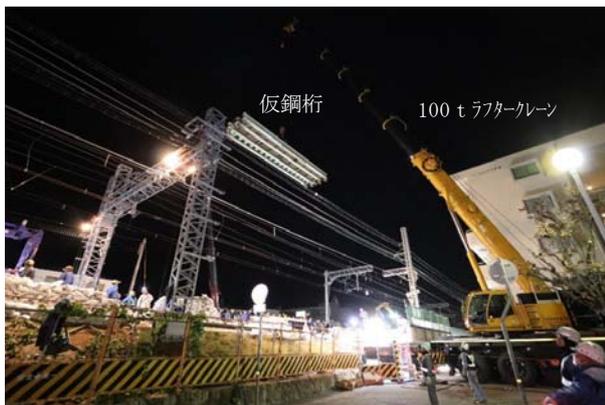
写真-2 仮鋼桁撤去状況

本設スラブ桁横取りは撤去した仮鋼桁が架空線を越え、干渉しないことを確認した時点で開始した（写真-2・3）。横取り時の桁高さについては、ジャッキダウンする時間を最少とするため、計画高+50mmにて水平移動する計画とした。当夜の横取り長が 5.3mであったのに対し、クレーンジャッキストローク長は 1m/回が限界であったため、6回のストローク及びジャッキの盛替えが必要であった。クレーンジャッキはH鋼クランプジャッキを反力として、1.0m引いてはストローク戻しを繰り返して実施した。（図-2）

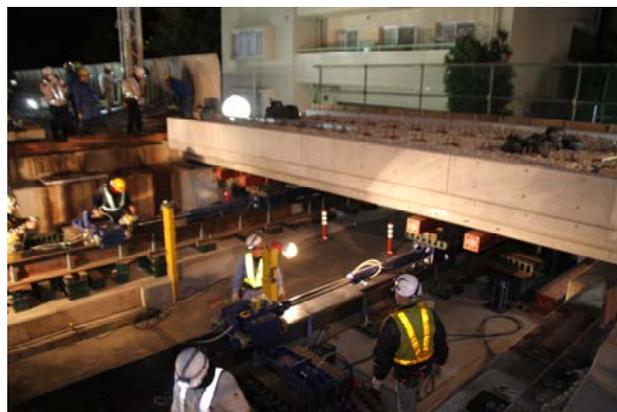
写真-3 スラブ桁横取り状況

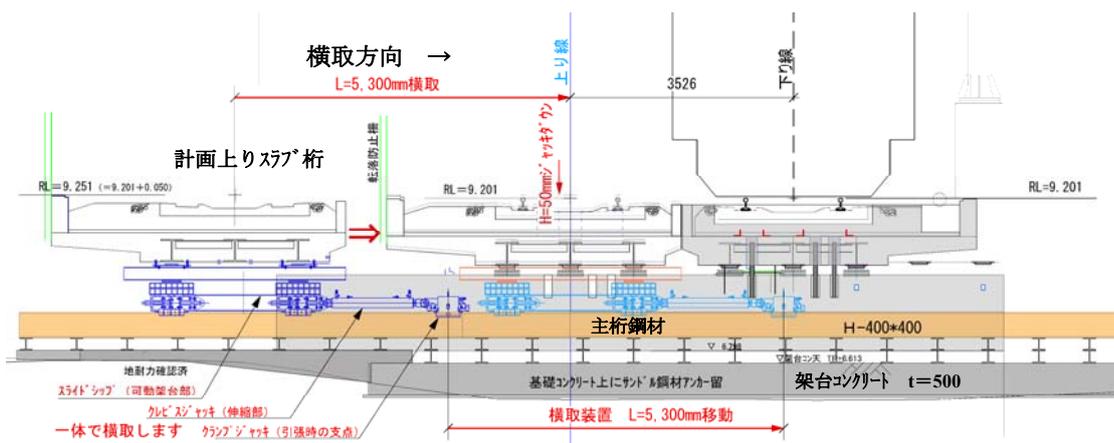
図-2 スラブ桁横取ジャッキ図

- ② 計画スラブ桁（H鋼埋込み桁： $L=10.00\text{m}$, $W=4.65\text{m}$, $H=0.45\text{m}$ ）架設においては、総重量が道床バラストを含めて約 90 t あり、クーンでの直接架設は困難であったため、桁構築後横取りジャッキ（H鋼クランプジャッキ+クビレスジャッキ+スライドシッパ）を用いた横取り工法を採用することとした（切替え当夜の横取り量は $L=5.3\text{m}$ ）。

横取り設備基礎としては、下部架台コンクリート（ $t=500$ ）上に主桁となる鋼材（H-400*400、 $L=17.0\text{m}$ ）2 列を線路下に配置し、主桁上のスライドシッパ 2 列にてスラブ桁を支持し、H鋼クランプジャッキ+クビレスジャッキにて引込む設備とした。
