## 滑走路直下を横断する大断面泥水式シールドの計測管理

清水・五洋特定建設工事共同企業体  
国土交通省 関東地方整備局 東京空港整備事務所

東京国際空港では、国際線と国内線の両ターミナルを連絡する「際内トンネル」を築造し、ターミナル間の移動時間の短縮による利便性の向上を図っている。本稿では、シールド機が滑走路直下を横断する際の計測管理について報告する。

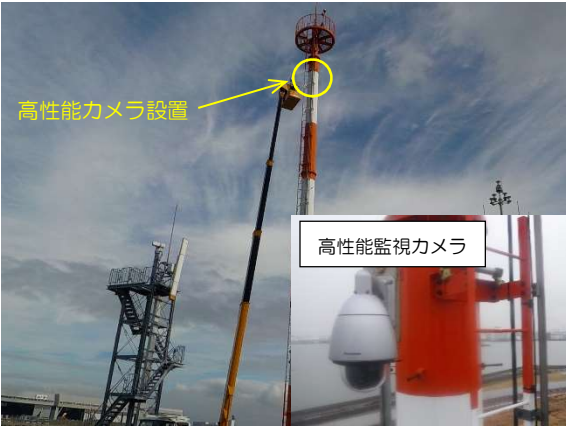
A 滑走路近傍の航空機信号受信局に高性能カメラを設置し、A 滑走路舗装面の隆起、沈下傾向をリアルタイムで監視した。

写真-1 高性能カメラ設置状況

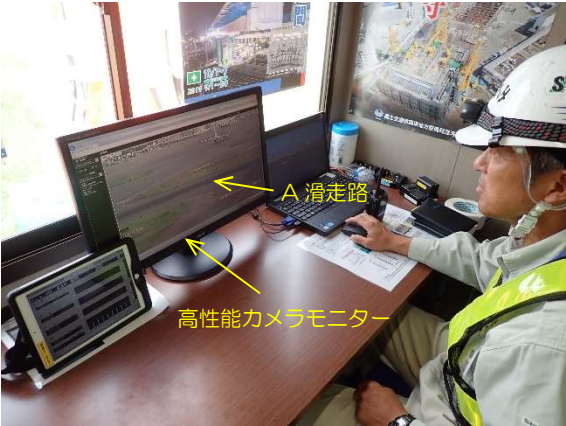
写真-2 A 滑走路監視カメラ監視状況

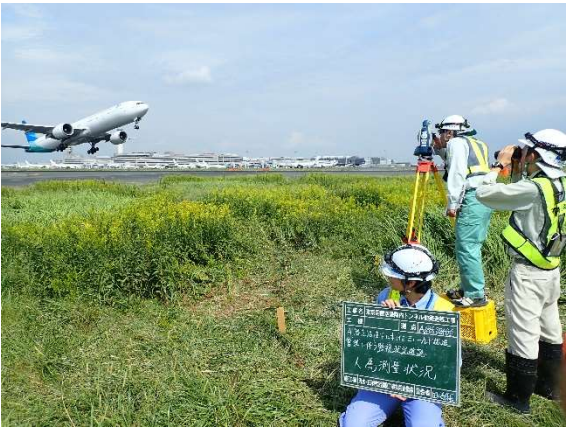
昼間は A 滑走路近傍の保安道路よりトータルステーション（ノンプリズム）を用いて舗装面の動態観測を行った。夜間は A 滑走路閉鎖時に滑走路内に進入し、水準測量を行った。

写真-3 A 滑走路人為測量状況

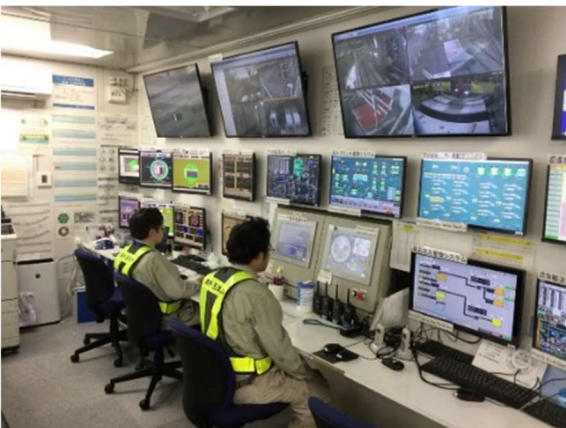
掘進中は中央制御室モニターによる掘削土量管理及び切羽水圧、逸水量を常時監視し、掘進中の異常の有無を早期発見できるようにした。

写真-4 中央制御室モニター監視状況
