## 合成開口レーダによる空港内におけるシールドの計測管理

清水・五洋特定建設工事共同企業体  
国土交通省 関東地方整備局 東京空港整備事務所

## 1. はじめに

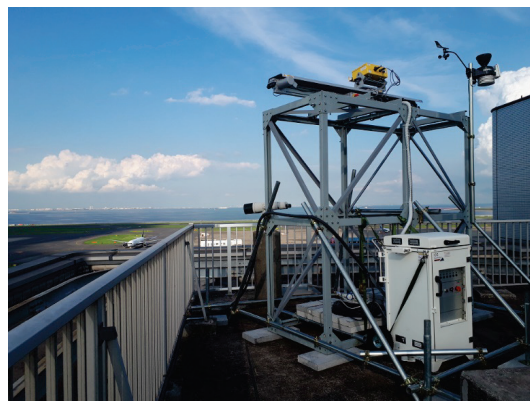
写真-1 GB-SAR 設置状況

本工事では、滑走路などの重要構造物の直下をシールドが通過するため、リアルタイムに地盤変状を把握することが求められた。一方で、これらの施設上には航空機が24時間走行しており、人為的測量による計測は滑走路を閉鎖できる深夜帯に限られる。このため、地上設置型の合成開口レーダ(以下、GB-SAR と記す)による24時間計測を採用した(写真-1)。本稿では、GB-SAR による空港内のシールドの計測管理結果およびその課題について報告する。

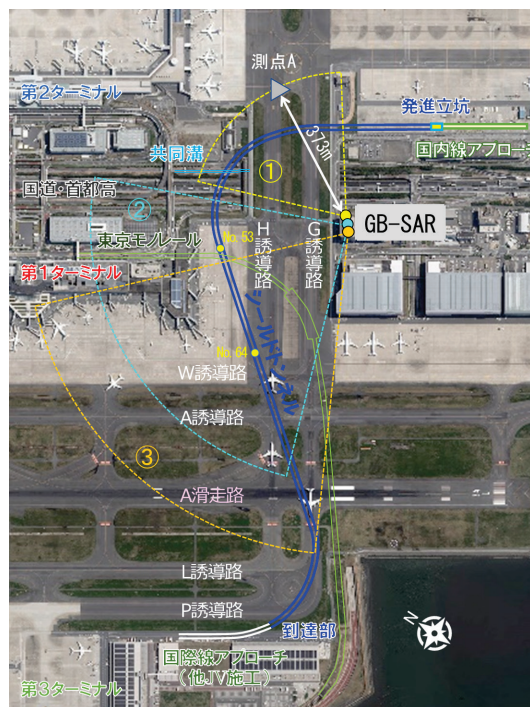
図-1 計測範囲(イメージ)

図-1 に計測範囲を示す。路線全体を網羅するために計測器を2回移設した。施工に先立ち、図-1 中の測点 A に反射板を配置し、3mm 遠くなる方向に2回移動させて GB-SAR で計測したところ、図-2 に示すように高精度な計測結果が得られた。次に、測点 A において、人為的測量結果と比較した。GB-SAR の観測距離 370m における分解能は 75cm×170cm (奥行×横断) のため、図-3 に示すとおり、人為的測量はこれを包含する 180cm×270cm の範囲の点①～⑤の平均値を採用した。図-4 に GB-SAR による計測結果を、表-1 にレベル測量結果を示す。計測地点の周辺に工事用車両などの遮蔽物があるとレーダが屈折し、誤差として現れた(図-4)。工事用

計測平面図を図-1, 6 に、測点 No.53, 64 における GB-SAR と人為測量結果を図-7, 8 に示す。No.53 では、シールド通過後の計測結果が人為測量と GB-SAR は正反対の傾向を示し、No.64 では、いずれも沈下傾向を示した。この相違は No.53 は駐機場に近く、航空機の影響を受けたためと考えられる。また、No.80 以降は、データのばらつきが大きく、地盤変状の傾向を捕らえることができないと判断し、GB-SAR による計測はこの時点で終了した。
