熊追発電所改造工事におけるコンクリート品質確保の取組みについて

(株)熊谷組 正会員 ○蘇 茜 (株)熊谷組 正会員 神崎 恵三  
(株)熊谷組 山下 則夫 (株)熊谷組 阿部 悟

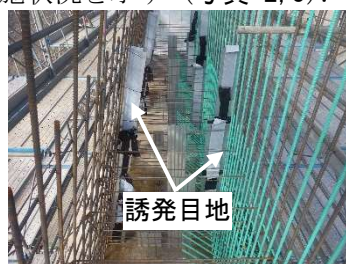
写真-1 誘発目地の設置状況

逆T型擁壁（西側5BL）における、誘発目地設置状況を示す（写真-1）。また、発電所側壁におけるクーリング実施状況を示す（写真-2, 3）。

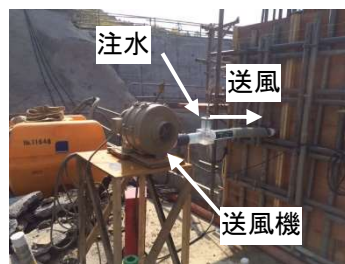
写真-2 クーリング機械

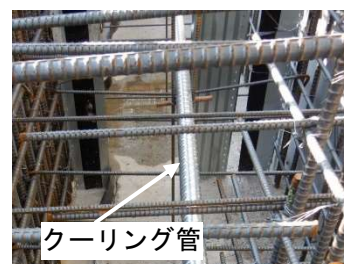
写真-3 クーリング管設置状況
