## 継続的な橋梁維持管理を見据えた直営補修の検討

上山市建設課 正会員 ○柏倉 義誉, 武田 秀人

東北大学大学院工学研究科インフラ・マネジメント研究センター

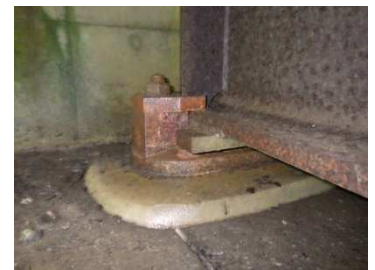
写真-2 支承状況

対象橋梁・部材は、補修作業未経験職員でも施工が可能であること、補修後に万が一、はく落が生じても第三者被害の懸念が無いこと、足場や建設機械等が不要、腐食が目立つが板厚減少に至っていない鋼製部材に対して進行抑制効果を検証することを目的として選定した。東北大学IMCと工法及び既存補修材料を調査した結果、特に施工が容易と思われる不織布にマイクロクリスタリンワックスと防食防止材を含浸させたテープで被覆する補修工法とした。紙粘土のような柔らかさと感触を有し、鋏で簡単に裁断でき、凹凸形状へ追従する。また、被覆材料と同成分のプライマーを塗布することで、凹凸や狭隘な箇所の被覆漏れ防止と被覆材料の密着性を高めて防錆効果を向上することができる。外気や水分との遮断により、防錆効果を発揮するものである。

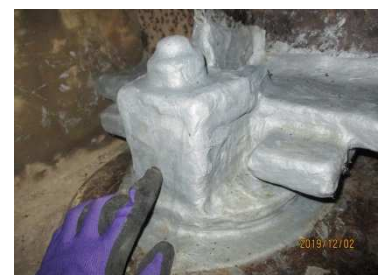
写真-8 支承部モニタリング

実証後、補修箇所の状況を観察するため、1 か月毎に目視及び触診により状況確認を行った。補修材料は施工時より硬化し、重ね継目は滑らかで仕上がりは良好であった。今後も定期的にモニタリングを実施し、補修材料の定着状態、防水性、防錆効果を確認する。
