## 矢板工法トンネルの老朽化対策

中日本高速道路(株) 正会員 ○山崎 哲也  
 中日本高速道路(株) 正会員 八木 弘

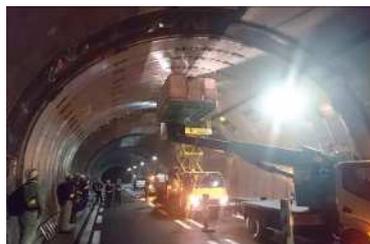
写真-6 内面補強工

繊維シートによる補強は、内面補強工の一つで、軽度の補強として行われている（写真-6）。鋼製支保工による補強は、内巻補強工の一つで、現在試験施工を行い適用性等を検証している（写真-7）。

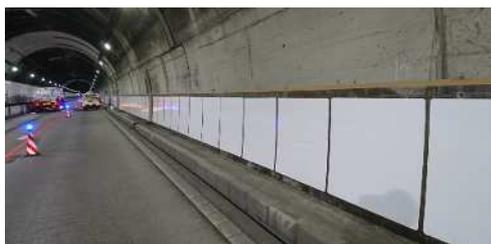
写真-10 内装塗装

矢板工法トンネルは漏水が多いことから、これまで浮かし張り工法による内装工が主体的に行われてきたが、老朽化や腐食が進み（写真-9）、更新に多大な時間や費用を必要とすることから、漏水対策に加え、新たな内装工の技術開発に取り組んでいる。現在検討している内装工は、塗装（写真-10）とシート（写真-11）であり、試験施工を行い、施工性や長期耐久性、トンネル環境への適応性などの検証を行っている。
