## 自由断面掘削機 (RH-10J-SS) におけるピックの改良事例

西松建設(株) 久留里トンネル出張所 正会員 ○伊東 寛治  
 西松建設(株) 久留里トンネル出張所 荒井 哲章  
 西松建設(株) 機材部機電課 正会員 鈴木 康之

「一般県道奥ノ平時津線道路改良工事((仮称)久留里トンネル)」(以下,本工事と称す)は,長崎市と佐世保市を結ぶ「西彼杵道路」の一部区間として新設される,延長 1,728m,掘削断面 90m<sup>2</sup>の道路トンネル工事である。

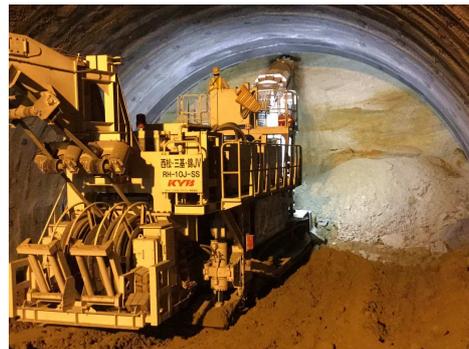
写真-1

自由断面掘削機による掘削状況

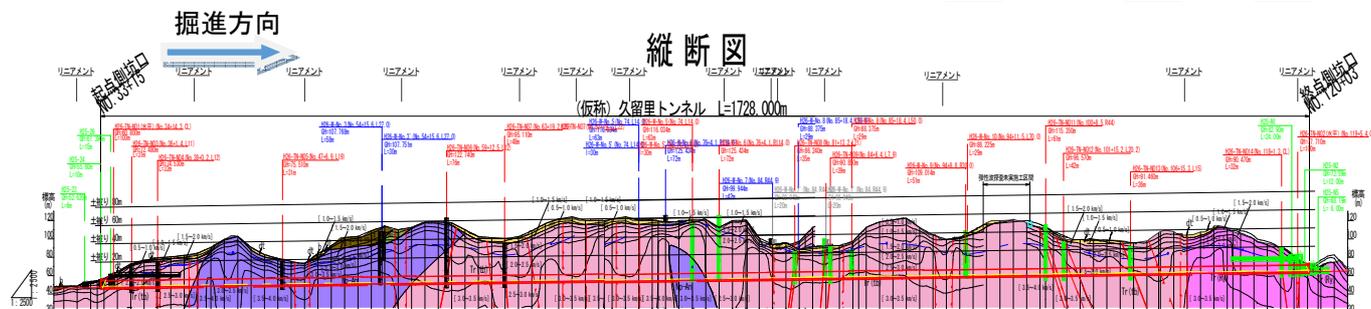
図-1 地質縦断面図

本工事の主な地質は,時津火山岩類凝灰角礫岩( $V_p:2.4\sim 2.7\text{km/s}$ ,一軸圧縮強度: $7\sim 14\text{N/mm}^2$ )・流紋岩( $V_p:4.5\sim 4.7\text{km/s}$ ,一軸圧縮強度: $5\sim 33\text{N/mm}^2$ )と長崎火山岩類安山岩( $V_p:3.5\sim 4.0\text{km/s}$ ,一軸圧縮強度: $30\sim 101\text{N/mm}^2$ )である(図-1)。

凝灰角礫岩 安山岩 流紋岩

特に安山岩は,一軸圧縮強度が  $100\text{N/mm}^2$  程度と高く,節理も少ないことから,ピックの摩耗・消耗が著しく掘削サイクルの確保が困難となり,掘削不能となる恐れもあった。

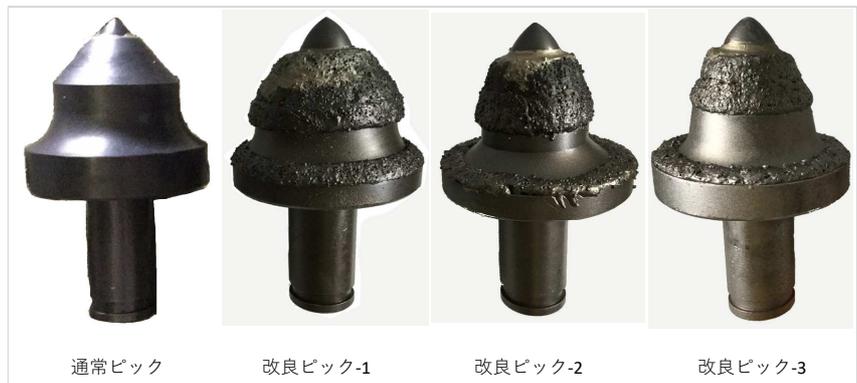
写真-3 通常ピック・改良ピック

改良ピック-1では、先端の超硬チップ部ではなく、母材の補強溶接部が先に岩盤に当たることで、切削負荷が増大し、自由断面掘削機の回転ドラムの過負荷による異常停止が頻繁に生じた。しかし、補強溶接により母材の摩耗・消耗は少なく、補強溶接の効果が確認できた。そこで、写真-3に示す改良ピック-2,3のように、母材をスリムにして、母材ではなく、超硬チップで直接地盤を切削するような形状の補強溶接をしたピック製作し、再度効果を検証した。

地山を切削するピックは,岩盤を切削する超硬チップ部を母材が支持する構造となっており,母材が摩耗すると,超硬チップが脱落し,掘削が困難になる(写真-2)。母材の摩耗を抑制するため,補強溶接を施したピックを試作し(写真-3),比較的一軸圧縮強度が低い坑口部凝灰角礫岩において改良ピック-1の効果と比較検証した。

表-1に示す通り、改良ピック-1では耐用性が高く、超硬チップの脱落が少なくなっているが、補強溶接した母材で岩盤を掘削することになり、本来、岩塊状で掘削されるべき地山が、細かく掘削されることになり掘削に時間を要し、掘削サイクルが低下した。また、抵抗が大きくなり機械への負荷も過大となった。

改良ピック-2は、補強溶接した母材の耐用性は向上し、摩耗・消耗が非常に少なく、超硬チップの脱落は少なくなった。補強溶接した母材で岩盤を掘削しない形状に変更したことで、ピック先端の超硬チップが確実に岩盤に当たり、掘削サイクルを確保できた。しかしながら硬質の転石等が点在する岩盤に対しては、チップの欠損が多く見られた。

改良ピック-3は、改良ピック-2と同様、超硬チップによる直接切削により、掘削サイクルを確保できたが、改良ピック-2と比較して補強溶接の成分剛性が劣るため、摩耗・消耗(片減り)が見られ、チップの脱落も多く見受けられた。

以上の結果から、改良ピック-2が最適と判断し、ほぼ全線にわたり改良ピック-2を採用して掘削を実施した。全般的に、50N/mm<sup>2</sup>程度の圧縮強度の地山であっても、節理の発達した岩盤においては、想定した掘削進度を確保できた。しかしながら、節理の少ない岩盤においては、先端チップの脱落が著しく生じて、掘削サイクルを確保できない区間もあった。
