スコリア層地質のトンネル掘削における湧水対策

西松建設(株)関東土木支社 正会員 ○原島 大 桑原 陽平  
西松建設(株)関東土木支社 正会員 奈良 聡 吉永 浩二  
西松建設(株)土木設計部 正会員 大谷 達彦  
中日本高速道路(株) 東京支社 沼津工事事務所 正会員 丸山 大輔

工事名 : 新東名高速道路 湯船原トンネル工事  
工事場所 : 静岡県駿東郡小山町湯船～御殿場市神場  
発注者 : 中日本高速道路株式会社 東京支社  
工事諸元 : トンネル延長 上り線:1,598m、下り線:1,604m  
内空断面積: A=73m<sup>2</sup>(片側 2 車線)、掘削方式: 機械掘削工法(NATM)

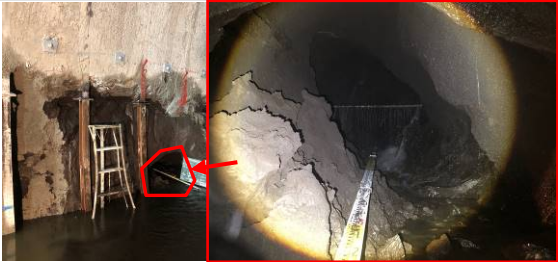
写真－１ 坑内水平水抜きボーリングによる側壁崩落状況

| 湧水対策工 | 排水工法 | | | | | | 止水工法 | |
|---|---|---|---|---|---|---|---|---|
| 当該地山における効果 | ・集水出来る時もあったが、削孔時に粉が鋼管の口元に返って来ず削孔が困難となった。<br>・削孔することで、地山を傷めてしまい、削孔水と共に流砂となって地山が流出した。それにより、鋼管内に集水することができず、坑壁背面に空洞も発生した。 | ・集水は出来る時もあったが、削孔時に粉が鋼管の口元に返って来ず削孔が困難となった。<br>・湧水が集水管から地山の脆弱部に逸走して地山の流出や坑壁背面に空洞や変状が発生した。 | - | ・下半切羽から約20m以内に下半壁からインバート下面より500mm程(深さ約2m)掘削し、釜場を設置。施工間隔は@20～30m。<br>・トンネル掘削が突っ込み施工であったため、坑口から切羽に流れてくる湧水を遮断することで、路盤の泥濘化を防止することができ、且つ切羽側の地下水水位を低下させることで、作業効率や安全性が向上した。<br>・下半切羽から30m以上離れることで清濁分離も可能となった。 | ・実際の湧水量から算出した透水係数Kは解析モデルより、 $K=6.7 \times 10^{-2}(m/s)$ となる。<br>・トンネル延長20m区間で1箇所あたりポンプで排出している湧水量60m <sup>3</sup> /hに対してウエルポイントは1本あたり1.2～1.5m <sup>3</sup> /hの集水能力しか無い為、施工数量が膨大となり、作業効率が悪い、湧水量が多い為、地下水水位低下が困難と判断し不採用。 | ・地表からの施工(アクセスや排水処理設備の設置)ができなかった為、不採用。 | ・切羽の天端・鏡・側壁の崩落に対して長尺鋼管先受工や長尺鏡補強工・脚部補強パイルの注入材を、シリカレジンから水発泡ウレタンに変更することで、湧水による地山の劣化・緩みを最小限にすることができた。<br>・当該切羽でモデル施工を実施し、削孔後の湧水量20L/min以上だとシリカレジンが未反応で流れてしまった為、20L/minを基準にして注入材を選定した。 | ・湧水管所において本設のインバートを施工することで、湧水を遮断することができ、且つ早期にトンネル変位抑制・地山の劣化防止効果も期待できる。 |

| 湧水対策工 | 排水工法 | | | | | | 止水工法 | |
|---|---|---|---|---|---|---|---|---|
| 当該トンネルでの実施の有無 | 有 | 有(※写真－1参照) | 無 | 有(※写真－2、図－3参照) | 無 | 無 | 有(※写真－3、図－4参照) | 無(検討中) |

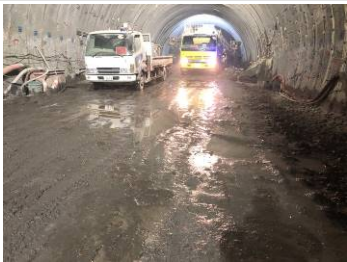
写真－２ 路盤泥濘化状況

先行して掘削していた下り線の約 900m 地点より、湧水量増加に伴い、切羽の崩壊・地山の流出による空洞発生・土圧の増大・脚部地耐力の低下による変状等が発生した。また、下半盤からの湧水(湧き出し)により、作業効率が低下し、トンネルの施工に大きな影響を与えた。
