## 「切羽地質情報取得システム」の現場適用事例

安藤ハザマ 正会員 ○谷口 翔 正会員 鶴田亮介 正会員 多寶 徹  
国土交通省 関東地方整備局 柴崎知令

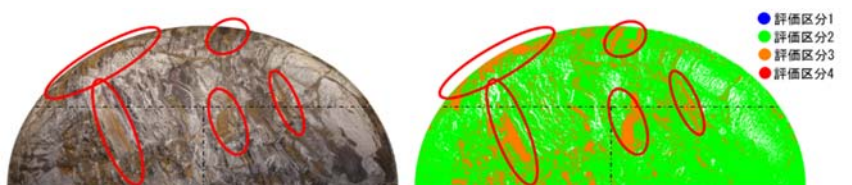
図-4 切羽画像と風化度評価結果の例

風化変質は一致率 88.5% となった。切羽画像と風化度評価結果を比較すると、本システムは風化して茶褐色を呈する部分を精度良く捉えている（図-4）。一方で、風化した部分の切羽に占める比率が自動評価と目視観察で異なることがあった。これは、目視観察による風化部分の切羽に占める比率の評価が、担当者の主観に依る所が大きいためと考えられる。

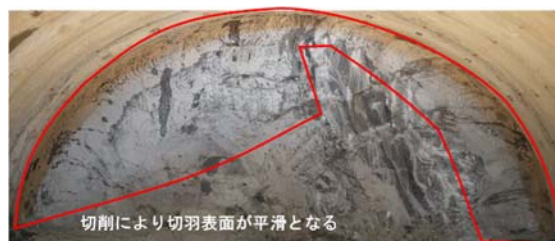
図-5 平滑になった切羽の例

割れ目間隔は一致率が 64.1% となり、圧縮強度や風化度と比べて低い結果となった。本トンネルは自由断面掘削機を用いて掘削しており、割れ目による岩盤の凹凸が切羽表面に残らず、平滑に仕上がることが多い（図-5）。このため、割れ目を正確に判別することができなかったと考えられる。一方、ブレイカ掘削により切羽面の凹凸が残っている箇所では、間隔 5cm 以下の細かな割れ目を捉えられている。
