常磐線復旧工事における放射線量等に対する安全対策及び作業環境整備について

東日本旅客鉄道(株) 正会員 ○勝沼 浩之
 東日本旅客鉄道(株) 田口 貴之
 東日本旅客鉄道(株) 正会員 鈴木 航
 東日本旅客鉄道(株) 正会員 古田土 渉

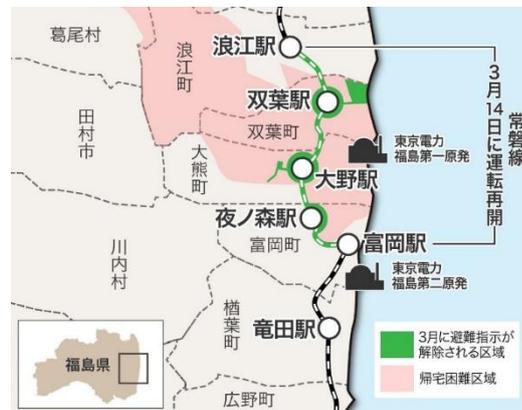
図-1 帰還困難区域状況

常磐線は、2011年3月11日に発生した東北地方太平洋沖地震により甚大な被害を受けた。特に一部区間では、福島第一原子力発電所事故の影響により帰還困難区域に指定され(図-1)、復旧工事にも着手できない状況が続いていたが、これまで経験をしていない放射線量高線量下において除染作業や復旧工事を進め、2020年3月14日全線で運転再開することができた。本稿では、復旧工事を行うために行った放射線量等に対する各種安全対策や作業環境整備等を中心に報告をする。

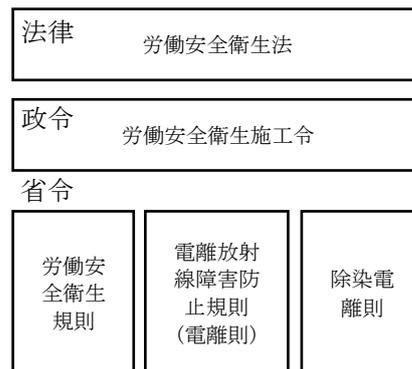
図-2 除染関係法令体系

放射線管理に関連する法令には様々あるが、有害な電離放射線から労働者を守ることを目的としたものとして「労働安全衛生法」とこれに基づき制定されている「労働安全衛生法施行令」、「労働安全衛生規則」、「東日本大震災により生じた放射性物質により汚染された土壌等を除染するための業務等に係る電離放射線障害防止規則(以下「除染電離則」という。)

(図-2)などがある。未経験である除染作業を進めるにあたり、環境省や東京電力から放射性物質等の知見の提供を受けるとともに関係法令を遵守し作業を進める必要が生じた。

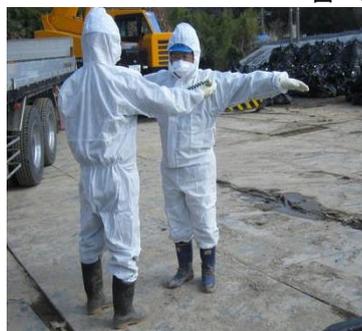
写真-1 防護服と個人線量管理

また、従事員全員の健康管理に万全を期すため、内部被ばく（体内に放射性物質が取り込まれる）対策として、作業場での喫煙及び飲食を禁止し、休憩や喫煙する休憩施設の設置等を行った。また外部被ばく（空气中あるいは衣服や体表面に付いた放射性物質等から放射線を受ける）対策として、特に高線量区間では全作業員に対し化学防護服・防護マスク着用（写真-1）を義務付けたほか、外部に被ばく線量物を持ち出さないために当社関係者専用のスクリーニング場（放射性物質付着状況検査設備）（写真-2）を設置するなど各種対策を実施した。

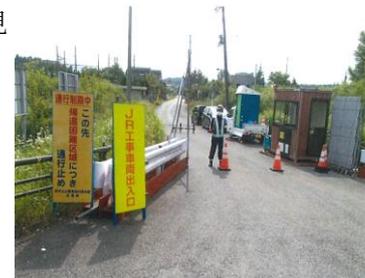
写真-3 ゲート管理状況

また震災復興に関連するインフラ工事等により帰還困難区域の立入の際は特別な許可により立入りが認められるが、通常は環境省が設置したゲートを使用して作業現場へ立ち入る必要がある。しかし同ゲートでは立ち入り箇所や立ち入り時間に制約があり、作業時間の十分な確保と効率的な立入りを実施するために関係箇所と協議を行い、JR 関係者専用ゲートを設置した（写真-3）。

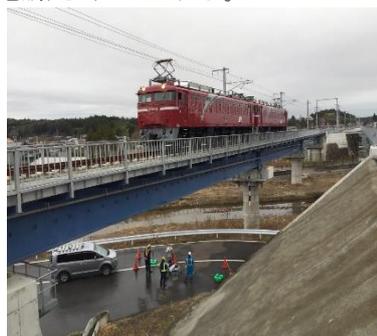
写真-4 試運転時のたわみ測定

富岡・浪江間は、除染作業により空間線量率（施工基面）は、2019年9月現在で特定線量業務外となる2.5μSv/h以下となっている（図-4）。復旧工事・設備確認も無事終了し、常磐線は全線で運転再開ができた（写真-4）。これは、関係自治体、施工会社、工事従事者の皆様のご協力及びご尽力のおかげであり、改めて関係者に感謝を申し上げる。
