UFC ブロックでプレキャスト化した孔あき鋼板ジベルの耐力確認試験

大成建設（株）正会員    〇細谷    学                    大成建設（株）正会員    大島   邦裕  
首都高速道路（株）正会員    濱野   真彰                  首都高速道路（株）正会員    内海   和仁

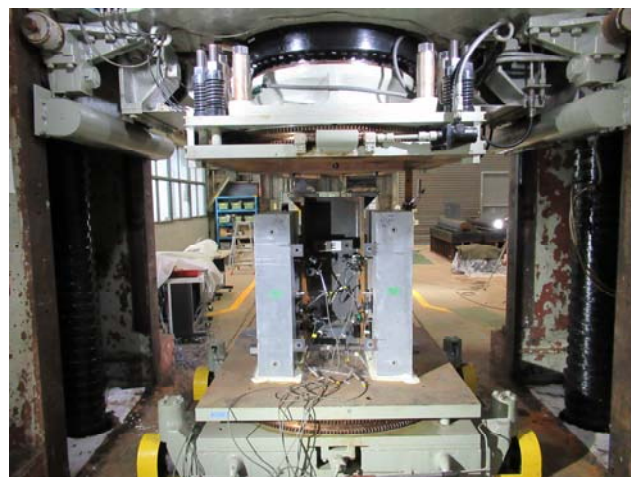
写真-1 載荷試験状況

写真-1 に載荷試験状況を示す。載荷は日本鋼構造協会「頭付きスタッドの押抜き試験方法（案）」に準

じ、UFC 部材と H 形鋼材の鉛直ずれ変位を管理する変位制御による漸増繰返し載荷とした。相対ずれ変位

が 1.0mm までは 0.2mm 増す毎に、それ以降、4.0mm までは 0.5mm 増す毎に、載荷と除荷の繰返し載荷を行った。相対ずれ変位が 4.0mm 以降は破壊まで単調載荷を行った。

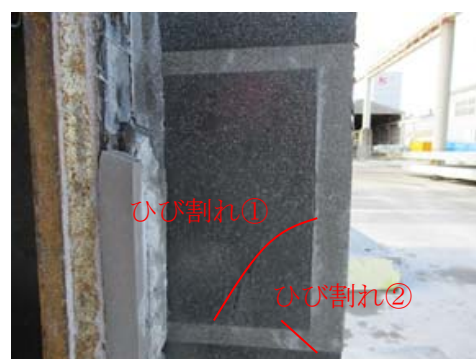
写真-2 試験後の PBL ブロック内部状態(ケース 1)

載荷試験後、PBL ブロックを切断し、内部の状態を確認した（写真-2, 3）。ケース 1 ではモルタル部に PBL ブロック下部から外側に向かって押抜きせん断と考えられるひび割れ①を確認した。また、PBL ブロックの下部の充填材にもひび割れ②を確認した。これらのひび割れはケース 2 では見られなかった。いずれのケースも設計荷重を十分に上回っていることから、ジベルの性能は十分と考えられる。
