## 合成桁床版ハンチ部水平切断工法と切断後の再合成化工法に関する実物大試験

(株) 大林組 正会員 ○青木峻二 大場誠道  
丈達康太 神田憲成

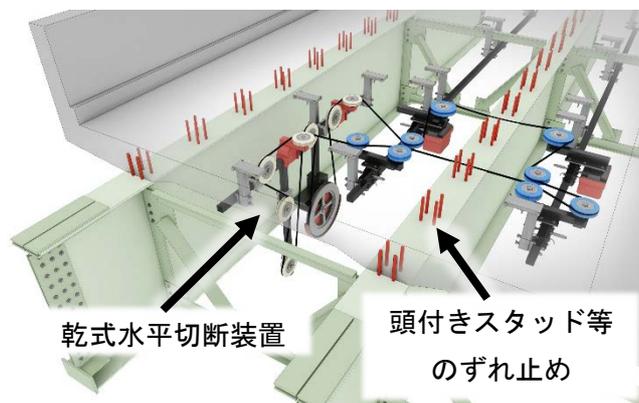
図-1 水平切断装置概要図

そこで、床版撤去以前に予めずれ止めを含む床版ハンチ部を水平切断する乾式水平切断装置（以下、本装置）を開発した（図-1）。また、その切断後には桁と床版の合成状態が保てなくなり、主桁に生じる応力度が制限値を超える場合があるため、床版と主桁を専用治具により再度合成化する工法（以下、再合成化と称する）の開発を進めている。本稿では、実物大のモデル橋梁を使って、本装置によるハンチ部の水平切断とずれ止め切断後にも合成状態を保持することを可能とする治具（以下、本治具と称する）使用による再合成化効果の検証内容を報告する。

本装置の特長は橋面上を占有することなく作業できることであり、橋面上で他作業を行いながら床版と桁を切り離すことができる。施工は、切断開始箇所の桁フランジ上にワイヤー通し孔を削孔後、本装置を床版下面に設置し、本装置の上端に配置された切断用ワイヤーにより、桁フランジ上面と床版下面とを切断する。切断部分は桁フランジと床版との間に10mm程度の隙間ができるため、切断の進行に合わせてキャンバー等で受けていく。特殊なコアリング装置（写真-1）とワイヤー位置により、床版下面

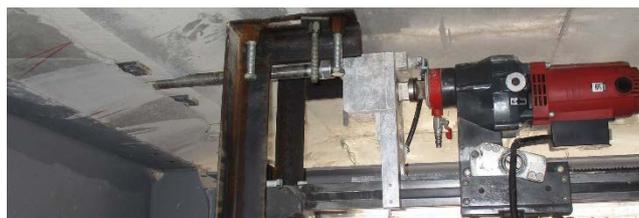
写真-1 ワイヤー通し孔の削孔状況

と桁フランジ上面の離隔が4 cm以上あれば施工可能である。さらに、乾式のワイヤーソーを使用しているため、排水が発生せず、騒音が小さいため、周辺環境への影響も小さい。

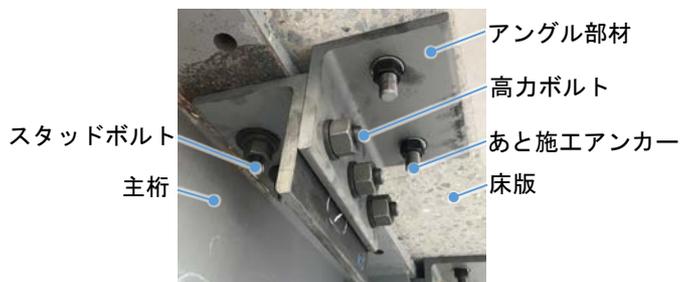
図-2 再合成化用治具概要図

本治具は、桁の上フランジと床版を一体化することで、水平せん断力を伝達させる2つのアングル部材から構成されている（図-2）。アングル部材は、桁フランジにはM20スタッドボルト（F8T相当）

で、床版下面にはあと施工アンカーで固定し、それぞれを M20 高力ボルトで結合した。なお、本治具は、本装置によるハンチ部の切断後から床版撤去までの期間に適用することを想定している。

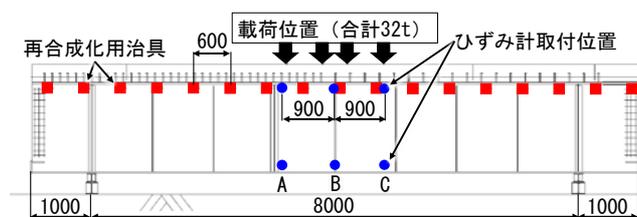
図-3 モデル橋梁側面図

モデル橋梁の概要を図-3に示す。モデル橋梁は橋軸方向 10m（支間長 8m）とし、半断面ごとに撤去すると仮定して桁間 2.5m の主桁 2 本（桁高 1.45m）とコンクリート床版（幅 5m、厚さ 210mm、圧縮強度 38N/mm<sup>2</sup>）とした。

本治具による再合成化効果を検証するために、水平切断前後に載荷実験を行った。載荷は、支間中央部に 32t とした。載荷実験は本治具による再合成化の効果を確かめるため、表-1 に示す 3 つの Step で実施した。本治具は橋軸方向に 600mm 間隔で主桁の両側に取り付けた。計測項目は鋼桁のひずみであり、ウェブの上端と下端に取り付けた（図-3）。

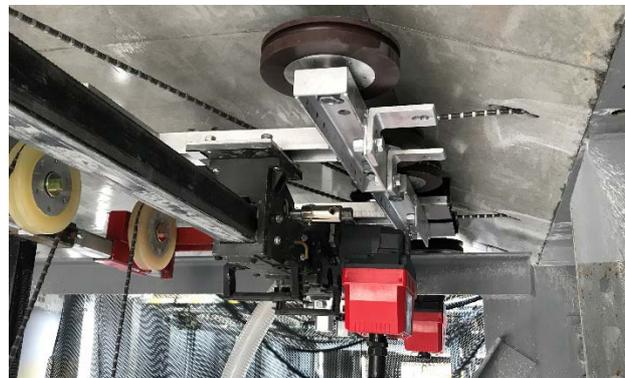
写真-1 水平切断装置切断状況

水平切断は、対傾構間隔約 5m まで 1 度の設置で施工可能であることを確認した（写真-1）。また、フランジ上 1 cm 程度で精度よく切断できたため、切断後の処理も容易であった（写真-2）。

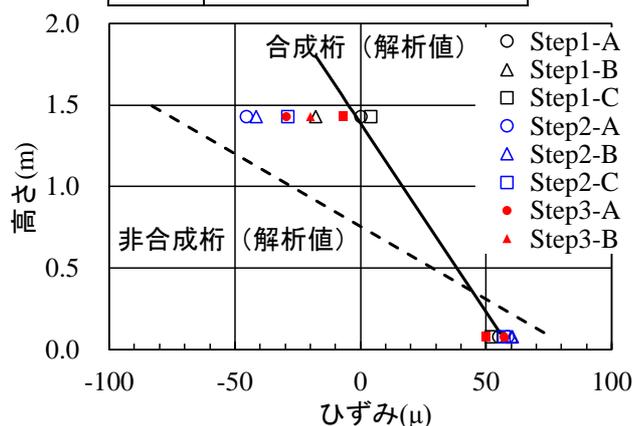
図-4 計測ひずみと解析値の比較

計測結果を図-4に示す。比較のために完全合成状態と仮定した場合と非合成状態と仮定したときの解析結果を示す。Step2 に対して、Step3 はすべての計測点で切断前の状態に近づいており、本治具による再合成化効果が確認された。再合成化効果は、本治具による固定点と近い計測点 B と C で大きく、本治具から離れている計測点 A で小さいことから、本治具と固定点の位置関係も計測結果に影響している可能性がある。ここで、本治具設置期間が 1 ヶ月未満であると仮定すれば、ずれ止めの設計で考慮する年温度変化による影響は無視することができ、また、乾燥収縮の影響も考慮する必要もないため、本治具による再合成化でも鋼桁の許容値を満足できる可能性がある。
