文化財石垣における逆石の滑動安定性に関する実験的検討

安藤ハザマ 正会員 ○ 澤田 純之 関西大学名誉教授 正会員 西形 達明
 安藤ハザマ 正会員 笠 博義 安藤ハザマ 正会員 西村 毅
 安藤ハザマ 正会員 船津 貴弘 和田石材建設 和田 行雄

した。なお、本実験は名古屋市観光文化交流局名古屋城総合事務所発注の名古屋城石垣補修工事(本丸搦手馬出周辺)の一環として実施したものである。

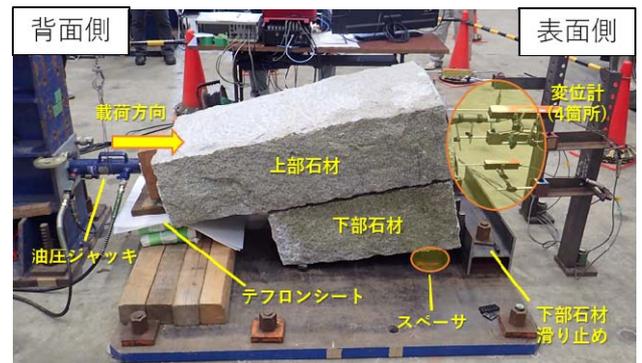
写真1 実験状況(A10)

表1に、本実験のケース一覧を示した。ケース名称は、英文字Aに設置面の角度(°)を付して示している。なお、傾斜角が負の場合にはm、鉄筋補強したケースはRを付した。写真1には、A10の実験状況を示した。使用した石材は花崗岩であり、実際の文化財石垣を参考にして加工した。上下の石材の設置面角度はスペーサにより調整し、下部石材の表面側には滑り止めを設置した。なお、上下石垣の接触面積は約0.55m²、上部石材の重量は806kgであった。また、写真2には、逆石時の上部石材滑動対策として鉄筋鋼棒にてアンカー補強した場合(A0-R)の石材配置を示した。これは、下部石材が文化財的な価値を有しており、現状変更ができない場合を想定した補強工法である。具体的には、補強石材に穿孔した孔(19mm)にエポキシ系の接着剤で固着させた全ネジの鉄筋鋼棒(φ16mm)2本を、上部石材の貫通孔を通してナットで固定する方法である。荷重は、油圧ジャッキにより水平方向に一定の速度(0.2mm/sec程度)で実施し、変位が50mmを超えるまで実施した。荷重は油圧ジャッキの油圧を換算して求め、変位は表面側の4隅に設置した接触式変位計の平均変位(以後、変位)とした。

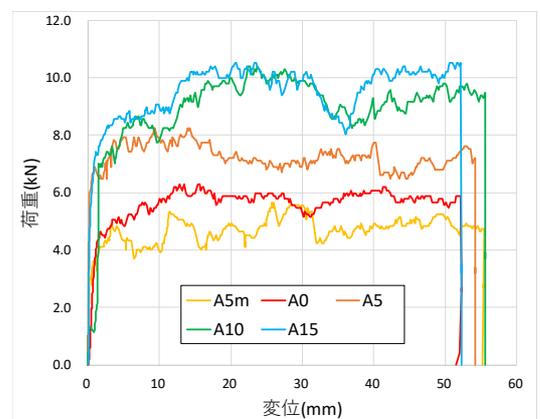
図1 荷重-変位関係(設置面角度比較)

図1には、設置面角度が-5~15°までのケースの荷重-変位関係を

示した。この図より、載荷初期(変位 1.5 mm 程度まで)は、パラメータによる傾向は見られず、石材間の接触状態によるばらつきが大きいと推察される。変位 5 mm 程度を過ぎると、荷重±1kN 程度の幅を保ちながら、概ね一定荷重値を示すこと、その値は接触面角度が大きいほど増大することがわかる。滑動する最大荷重は、逆石状態(A5m, A0, A5)の 5.7~8.3 kN に比較して、通常状態(A10, A15)では約 10.5 kN であり、通常状態の 5~8 割程度の力で滑動していることが示された。

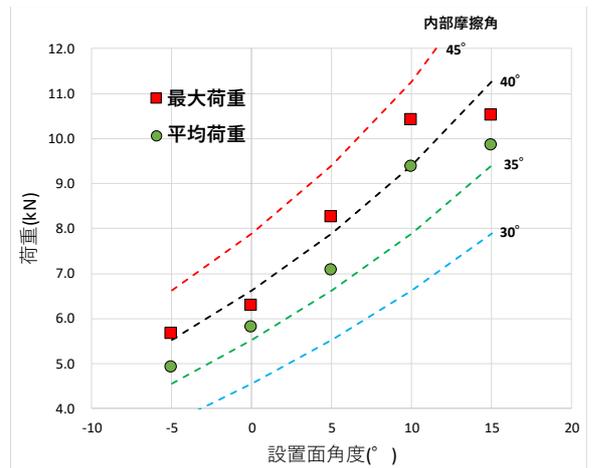
図 2 荷重-設置面角度の関係図

表 2 には、本実験より得られた結果の一覧、図 2 には、荷重と設置面角度の関係を示した。表中に示す平均荷重は、最大荷重到達後に一定速度で載荷した範囲の平均荷重とした。また、図中には本実験から得られた値と合わせて、内部摩擦角(石垣の摩擦抵抗)がそれぞれ 30~45° の場合の想定値を破線で示した。なお、内部摩擦角は式(1)より算出した。

ここで、 τ :せん断応力(載荷荷重)、 σ :垂直応力(上部石材の自重)、 ϕ :内部摩擦角、 c :粘着力である。本実験では、粘着力は無視できるものとし 0 とした。また、せん断応力および垂直応力は設置面の角度を考慮して算出した。実験結果より、A10 の荷重が他のケースに比較して若干大きく示されるものの、全体としてほぼ一定値を示し、平均荷重時で摩擦係数 0.76、摩擦角 37.2° であった。摩擦角は石材間の接触条件が変化しない場合は一定値となることから、本実験結果はそれを再現できていると考えられる。なお、A10 の場合は載荷初期に石材が回転しており、接触面の条件が変化していることが影響していると考えられる。

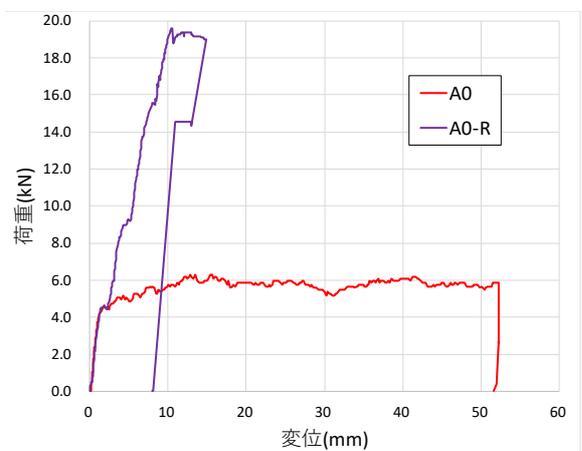
図 3 荷重-変位関係(補強有無の比較)

図 3 には、鉄筋補強の有無を検討するため、A0 および A0-R の荷重-変位関係を比較して示した。図より、補強していない A0 では、荷重が 4 kN を越えると、滑動に伴う勾配変化が見られるが、補強した A0-R は最大荷重(変位 10.4 mm, 最大荷重 19.56 kN)までほぼ一定勾配を確保している。また、最大荷重は通常状態の滑動荷重(約 10.5 kN)を十分に上回っており、この補強工法が逆石の滑動防止に対する有効な対策工法であると考えられる。
