## 50m 級アーバンリング立坑と大深度でのシールドとの接続について

前田建設工業（株） 正会員 林 幸一  
前田建設工業（株） 正会員 ○並木 勇輔

首都機能が集中する永田町周辺の下水道管渠の大部分は敷設 50 年以上が経過し、老朽化による機能低下が懸念されている。本事業は、新たな下水道網として主要枝線を再構築する工事である。本稿では、大深度 50m に達する流入立坑となるシールド到達立坑を都市型圧入ケーソン工法（アーバンリング工法）により構築、及び主要枝線管路と推進工法で接続した実績を報告する。

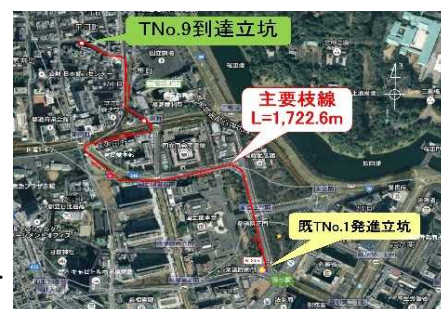
写真 1 路線平面図

主要枝線は、既 TNo. 1 発進立坑から TNo. 9 到達立坑の 500mm 手前までシールドトンネル（外径  $\phi 2,840\text{mm}$ 、全長 1,722.6m）により構築する。TNo. 9 到達立坑（外径  $\phi 3.4\text{m}$ 、深さ 55.5m）はアーバンリング工法にて構築し、到達立坑とシールドトンネルとの離隔 500mm を推進工法（外径  $\phi 1,800\text{mm}$ ）で接続管路を構築する。接続部の補助工法は凍結工法を採用した（写真 1）。

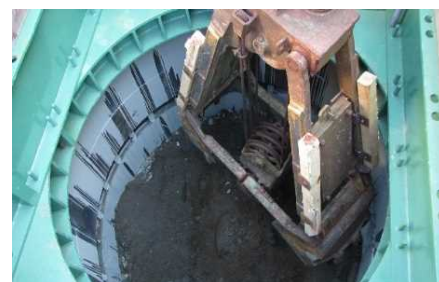
写真 2 掘削状況

アーバンリング工法は、5 分割のアーバンリングピースを円形リングに組み立て、円形リング内部を周辺住宅・ビル等に配慮した騒音・振動が比較的少ないクラムシェルのバケット系掘削機を用いて掘削し（写真 2）、沈設用アンカを反力として鉛直方向に圧入沈設する作業を繰り返し、鉛直方向のトンネルを構築する。

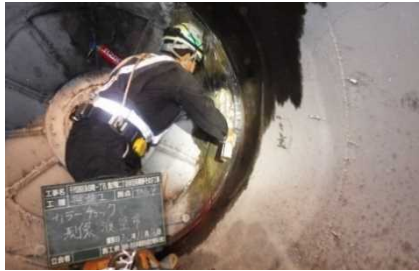
鋼管を挿入後, 鋼管とシールド隔壁を全周溶接, 立坑側坑口のアーバンリングと鋼管を全周溶接し接続した (写真 3). 推進完了後, 凍結解除時に溶接した接続部から出水することが懸念される為, カラーチェックにより溶接を確認し, 溶接漏れや隙間が生じないように管理した. 出水, 漏水等はほとんど見られなかった.

写真 3 溶接チェック状況
