補強土壁チェックリストを活用した品質管理事例

土木研究所寒地土木研究所 正会員 ○橋本 聖  
北見工業大学工学部 正会員 川尻 峻三  
北海道開発局函館開発建設部 井内 彰宏  
齊藤建設(株) 相内 一雄  
土木研究所寒地土木研究所 正会員 畠山 乃

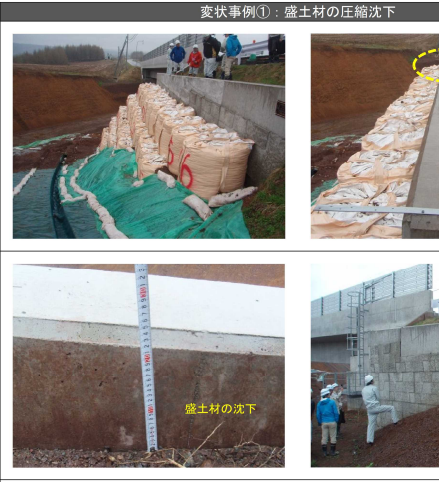
図-1 チェックリスト補足資料の一部

図-1 はチェックリスト補足資料（以下、補足資料）であり、過去の変状事例やその変状要因、盛土材料の違い（細粒分の多少）、締固めの状態、排水対策、仮排水対策など写真を多く使い平易に紹介している。

受発注者はチェックリストで該当する項目を相互に確認するが、たとえ補強土壁の工事経験が浅くても補足資料を用いることで、補強土壁の原理や施工上の留意点などを理解しやすいよう配慮している。

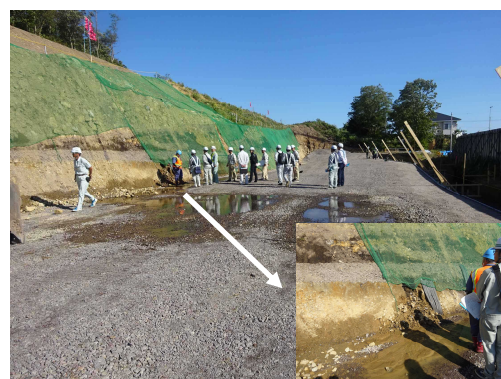
写真-1 現場でのチェックリスト試行

写真-1 は地域高規格道路内の切土箇所に補強土壁を構築する位置において、発注者、施工業者、設計コンサルタント、補強土壁メーカーの担当者がチェックリストを用いて湧水を確認している状況である。当該箇所は浅い沢地形となっており、切土によって湧水が顕在化したようである。筆者らの経験では補強土壁の変状の要因として、受発注者が湧水に気づかないまま盛土が完了し、補強領域内の盛土内水位が上昇して内的安定が損なわれるケースがある。今回の事例のように、受発注者の双方で湧水箇所を確認し、それに対する具体的な排水対策や流末処理などが記録をチェックリストに残すことにより、道路供用後に当該補強土壁に不測の事態が生じたとしても、少なくとも排水対策に問題が無い証拠になると思われる。
