## EPS を用いた駅ホームの改良

東日本旅客鉄道株式会社 正会員 ○片所 豪  
第一建設工業株式会社 正会員 高橋 範明

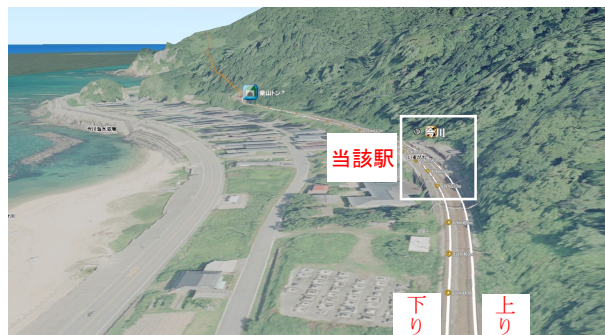
図-1 駅ホーム全景

本ホームは汀線より約 100 m に位置する 2 線 2 面の相対式ホームである (図-1)。上下線共に約 65 m の盛土式ホーム端部に約 40 m の鋼管・敷板造の桁式ホームがあるが、塩害による鋼材の腐食劣化が著しく、これまで維持管理に苦慮してきた。(図-2)

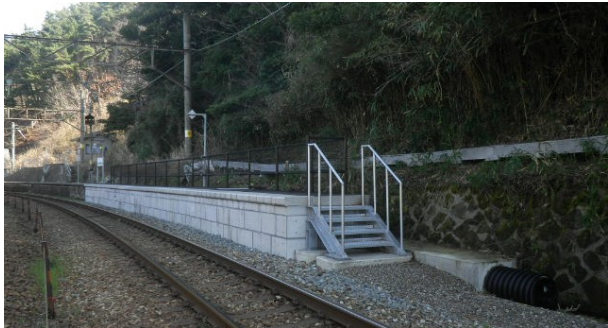
図-5 上りホーム完成写真

①既設ホーム使用停止・撤去 ②既設ケーブルを山側へ支障移転 ③水路工（管路布設・集水桝設置）④レール張出事故防止対策（親杭・横矢板）⑤基礎工（碎石・均しコンクリート）⑥EPS 工 ⑥付帯設備設置である（図-5）。EPS の施工は実質 3 週間を通して毎晩実施し、仮ホーム復旧・使用開始まで完了した。
