## 平成 30 年 7 月豪雨に伴う予讃線の早期再開に向けた被災桥梁の復旧

東洋建設（株） 四国支店 正会員 ○石川智博 非会員 柴田浩典 樋口孝

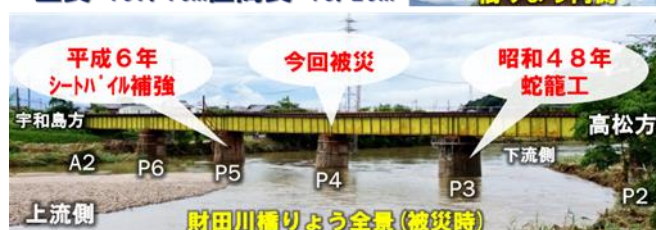
図-1 財田川橋りょう概要

財田川橋りょうは、JR 四国が保有する鉄道橋である。石積み橋脚を有する 7 径間の単純プレートガーダー橋で、径間長は 18.29m である。この橋りょうが平成 30 年 7 月 7 日、大雨による出水により被災した。被災箇所は P4 橋脚で、基礎部の洗掘により橋脚が下流側へ傾斜し、それに伴い桁が橋軸直角方向へ約 700mm、鉛直下方へ約 100mm 変位した。

- ・大正2年(1913年)12月竣工
- ・竣工から100年以上経過
- ・下部工:直接基礎、石積造り
- ・上部工:単純プレートガーダー橋
- ・全長:137.16m径間長:18.29m
