平成 30 年 7 月豪雨で被災した鉄道盛土の効率的な復旧（その 1）

西日本旅客鉄道(株) 正会員○喜多 和久 正会員 相原 修司  
正会員 坂本 寛章  
ジェイアール西日本コンサルタンツ(株) 非会員 田畑 仁彦

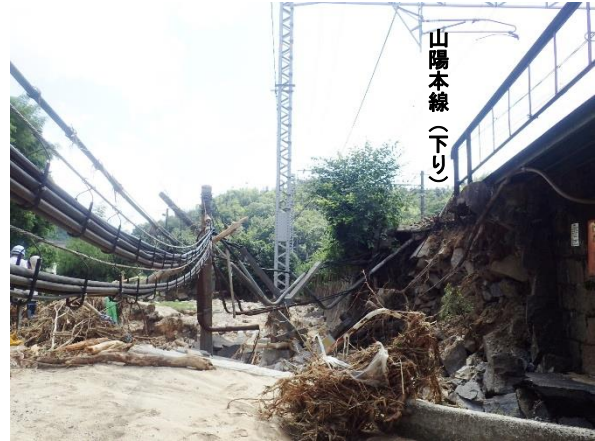
写真-1 被災状況（橋梁終点方橋台背面）

- ・き電線や高圧配電線、信号通信ケーブルが多く、移設には多くの時間を要する。
- ・盛土はトンネルずりを主体に構成（写真-1）されており、本復旧にあたっては軌道への影響等が想定されるため、配慮が必要である。
- ・復旧工事期間は渇水期中の 2.5 カ月である。

先にも述べたように、当該盛土はトンネルずりを主体に構成されているため、棒状補強体施工中の軌道への影響、盛土の長期的な安定に配慮した施工方法と手順を検討した。

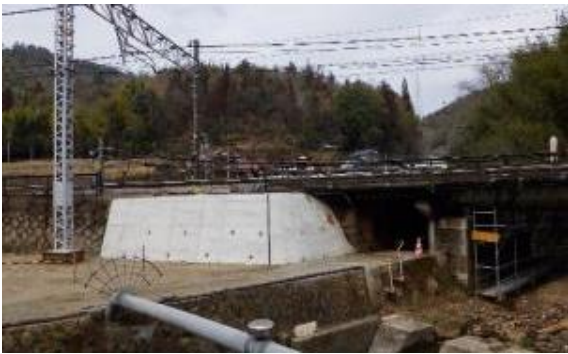
写真-2 工事完成

今回、豪雨で被災し大型土のうで応急復旧した鉄道盛土を、既存技術を組み合わせることにより、列車の安全運行を確保しながら、約2 ヶ月で本復旧することができた。激甚化する災害に対し、復旧に向けた手法を数多く持つことが非常に重要であると考えている。本稿が今後の同種災害への一助となれば幸いである。
