## 熊本地震被害を受けた立野トンネル復旧工事

## 1. 目的

立野トンネルは豊肥本線立野駅～赤水駅間（熊本県南阿蘇村）にある延長 218m の単線鉄道トンネル（非電化）である。2016 年 4 月の熊本地震で大規模な斜面崩壊が発生した阿蘇大橋地区に約 700m と隣接しており、立野トンネルも地震により躯体に大きな被害を受けた。立野トンネルを含む不通区間は急こう配山間部でルート変更は不可能と判断され、不通区間の復旧において立野トンネルの補修・補強が必須となった。そのため 2017 年より九州旅客鉄道豊肥本線復旧事務所により、立野トンネルを含む不通区間の復旧工事が進んでいる。本報告では地震被害を受けた立野トンネルの復旧工事について記す。

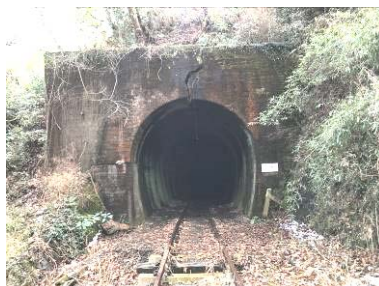
(1) 終点側坑門および坑口（写真-1, 写真-2）：

天端中央、SL 付近に大きなき裂とずれが発生した。地震により斜面が川側へ移動したことに伴い、坑門のコンクリート塊がずれたと考えられる。

写真-1 坑門被害状況

対策工③：終点側坑門、坑口で天端中央、SL 付近に大きなき裂とずれが発生→ 既設坑門は壊さずウイング式 RC 面壁を前面に追加構築。坑口の覆工撤去縫い返し、インバートを追加し坑口強化（10m 区間）

(2) 対策工②：坑口縫い返しは覆工天端にクラックが入った 10m 区間を対象とし、インバートを追加した閉合断面で再構築することとした。また終点側坑門の再構築では地山に影響を与えないように既設坑門を壊さず、ウイング式 RC 面壁を前面に追加構築することとした。土被りが小さく地山が緩んでいる可能性があるため、安全に施工するため補助工法に AGF によるウレタン固結と鋼管の先受けが必要と判断し実施した。施工の要点として、坑門表面から AGF を施工した後(写真-7)、1 m ずつ覆工を撤去し、支保工設置、吹付を行った(写真-8)。この施工に際し A 計測でトンネル内部、地山に変状が発生しないことを確認しつつ安全に留意した。坑口は RC コンクリートで、打設にはセントルを用いた。写真-9 に再構築した坑口を示す。

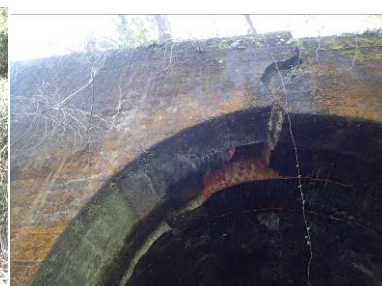
写真-2 坑口被害状況

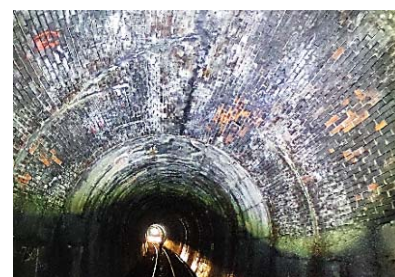
(2) 覆工剥落（写真-3）：SL より上、天端付近のレンガに剥落が発生した。経年劣化の影響とともに、地震動が作用したためと考えられる。

写真-3 覆工剥落

対策工②：地震による覆工ひび割れ・剥落が顕著→ 内面補強工「T3 パネル工法」<sup>1)</sup>を導入（延長 70m）

(1) 対策工②：内面補強工に新技術「T3 パネル工法」<sup>1)</sup>を適用した。一般的な剥落防止工(対策工①：樹脂ネット)は薄型であるが小規模剥落が対象で、一方、大きな耐荷力の補強工法は内巻工などがあるが巻厚は10 cm以上となり、断面の狭小化を避けたい鉄道トンネルに収めるには、はつりなど大規模な施工が必要となる。今回採用した T3 パネル工法は、耐荷力が 8kN/m<sup>2</sup> (覆工厚 40 cm相当)と一般的な剥落防止工より高く、また最小施工厚さは 3 cmと内巻工よりも断面に対する影響を抑えることが出来る。T3 パネル工法の構造は、既設覆工に切削した溝に T 形支保工を嵌め、強度の高いパネルを差し込むものである。溝の切削が施工上の要点で、直線精度が悪いと T 形支保工が嵌められず、また上半の溝切削は上向き作業であり人力施工では不可能であることから、溝(15 mm幅)を正確に切削するために開発した施工機械「T カッター」を使用した(写真-4)。T 形支保工設置状況を写真-5 に、完了状況を写真-6 に示す。T カッターにより T 形支保工設置の省力・迅速・高精度化を実現し、補強厚さは既設覆工面から平均 4.5 cm増しに抑えた。

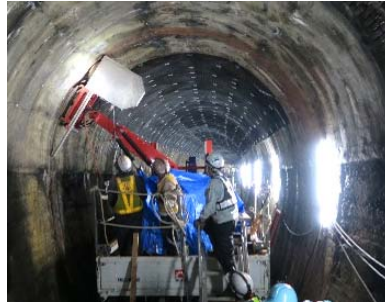
写真-4 Tカッター

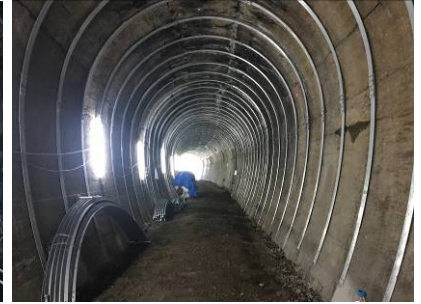
写真-5 T形支保工設置完了

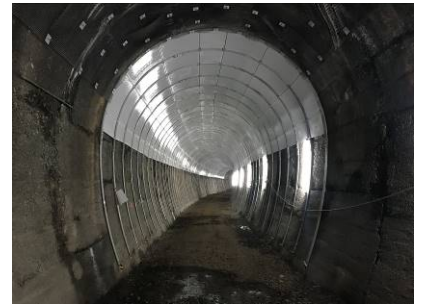
写真-6 内面補強工完了

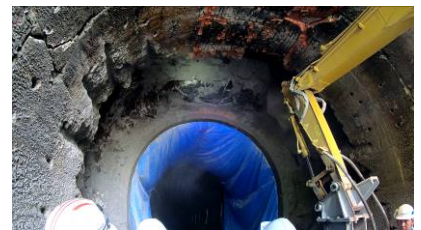
写真-8 坑口縫い返し

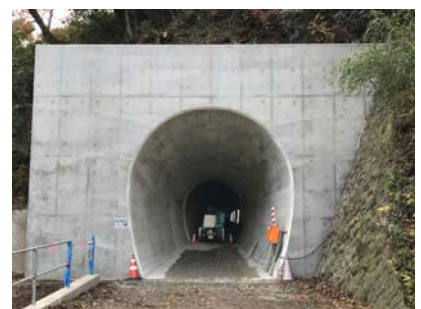
写真-9 坑口完了
