急曲線区間における段階的な軌道低下の施工報告について

東日本旅客鉄道株式会社 東京工事事務所 正会員 ○坂本 渉
 正会員 飯塚 直人
 正会員 大原 朋之

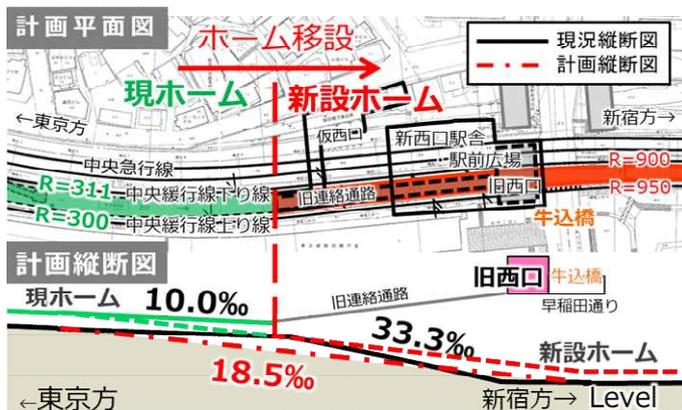
図-1 計画平面図と計画縦断図

JR 飯田橋駅は、 $R=300\text{m}$ 程度の急曲線部に設置されており、列車とホームとの離隔・段差が大きく、安全対策を進めることが急務となっていた。そこで、抜本的な対策としてホームを新宿方の緩い曲線区間へ移設する計画とした。それに伴い、現状の 33.3%の縦断勾配を 18.5%に緩和することが求められた(図-1)。

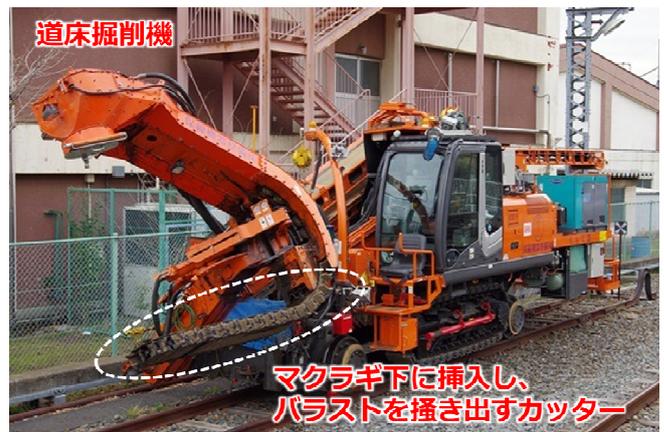
写真-1 道床掘削機

対策1. 施工延長を確保しつつ所定間合いでの施工を完了する必要があったことからマクラギ下のバラストを一律 200mm 掘削することが可能である道床掘削機を選定した(写真-1)。

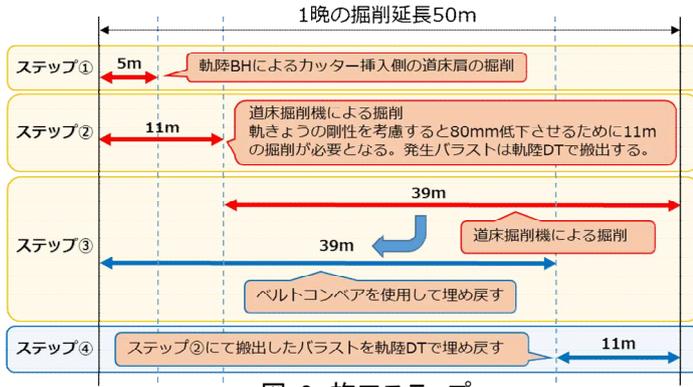
図-2 施工ステップ

施工 1 回あたりの低下量はホーム高さとの関係より 80mm と定めた。従って、施工ステップはマクラギ下のバラスト (約 200mm) 掘削後、所定の低下量となるようにジャッキアップで調整し、低下量を確認後にバラストを埋め戻すこととした。

サイクルタイムの検討において道床掘削機の掘削能力 (約 1m/分)、軌陸 DT の台数と運搬時間、埋め戻し後の軌道整備に必要な時間等を考慮する必要がある。更に横断ケーブルがある場合は通過できないためカッターの抜き差しが追加となる。検討の結果、1 晩の最大掘削延長を 50m と定めた。施工ステップとサイクルタイムの計画と実績をそれぞれ図にまとめる(図-2,3)。

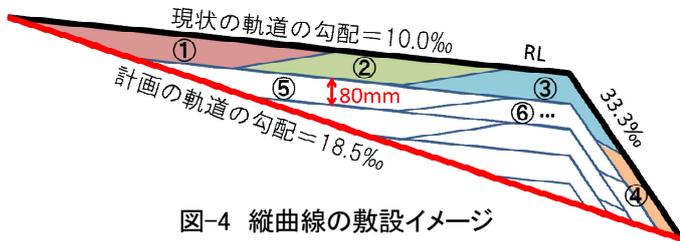
図-4 縦曲線の敷設イメージ

表-1 の最終低下量を 80mm 毎の層に分け、施工回数を算出した。1 晩の施工延長と擦り付け範囲を考慮し、段階的に軌道低下を実施する。全ての施工段階における施工延長と擦り付け範囲を繰り返し検討し、最終的に中央緩行上り線は 6 層で 24 回、中央緩行下り線は 7 層で 33 回の計 57 回に分ける計画とした。(図-4)。

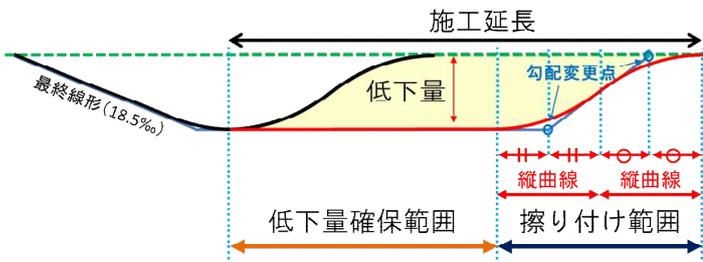
図-5 軌道低下のイメージ

対策2. 施工日毎に線形が変更になり、それぞれ勾配変更点が存在する。一般的な現場管理としては勾配の変化が10%未満の箇所では縦曲線の挿入を省略しているが、施工箇所は急曲線であることから列車の安定走行のために施工日毎の勾配変更点に縦曲線を挿入した(図-5)。

また、1晩の施工延長が限られることから、80mmの低下量を確保し施工を進捗させるために擦り付け範囲が極力短くなるように計画した。

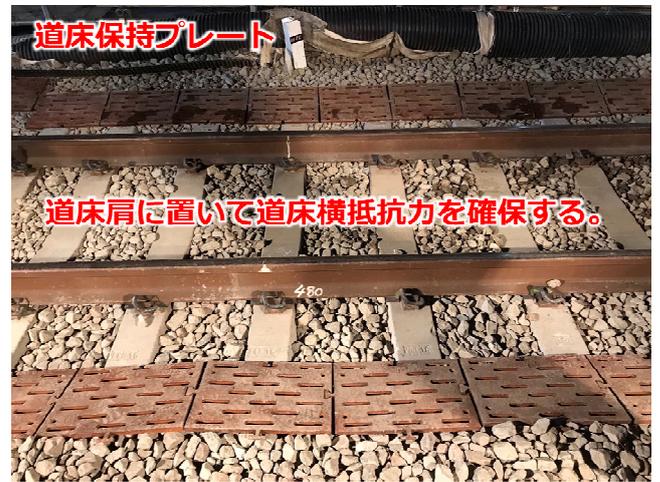
写真-2 道床保持プレートの設置状況

また、東京オリンピック・パラリンピックに向けた工程遵守のため温度上昇期(5/20~7/10と9/10~9/20)にも軌道低下を実施した。日々繰り返しバラストを掘削する軌道低下では道床安定剤でバラストを固めてしまうと次回の掘削時に時間を要することや発生バラストが産廃処理となり不経済であった。そのため施工終了後に設置し、施工開始前に撤去できる当社で開発した道床保持プレートを温度上昇期中のレールの張出し防止対策として採用した(写真-2)。
