## 道床掘削機による狭小トンネル内の軌きょう盤下げの施工について

東日本旅客鉄道株式会社 正会員 ○ 栗澤 貴寿  
 東日本旅客鉄道株式会社 横内 悠斗  
 東日本旅客鉄道株式会社 沼畑 雄二

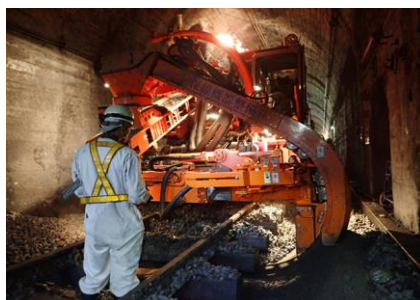
図Ⅲ. 道床掘削作業状況

2019 年 7 月 25 日から 8 月 7 日(12 日間)で、総延長 240M の道床交換を実施した(図Ⅲ・図Ⅳ)。なお、9 月 2 日に MTT を投入し、初期沈下後の軌道整備を実施した。
