## MTT における相対基準・絶対基準による施工比較及び効果的な施工方法の検討

九州旅客鉄道株式会社 正会員 ○竹村 大  
九州旅客鉄道株式会社 市原 正昭 石橋 輝 国丸 陽  
九鉄工業株式会社 長瀬 光

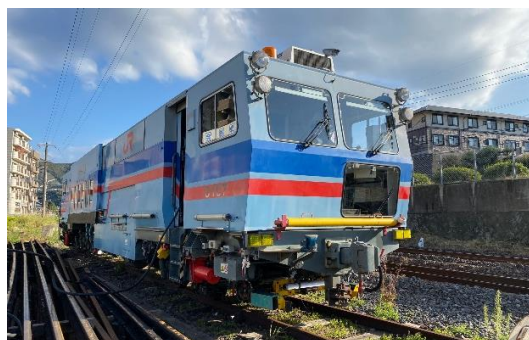
写真-1 MTT (ブラッサー社 08-1XS)

本研究では、高速軌道検測車（マヤ車）を元に作成された復元波形データを絶対基準として施工を行った。施工に用いた MTT はブラッサー社製の 08-1XS である（写真-1）。MTT による施工日時は 2019 年 11 月 13 日、施工区間は昨年度に相対基準にて MTT の施工実績のある、長崎旧線：東園～大草(112k460～113k600)のうち、112k800～113k250 の区間を復元波形にて施工を行った（図-1）。また、終点方の 113k250～113k830 では相対基準にて施工を行い、昨年度の相対基準の実績と重なっている箇所の復元波形施工の比較と、同日施工の起点方の復元波形・終点方の相対基準の比較の 2 パターンを、MTT 施工の前後のマヤ検測における P 値の推移で検証した。

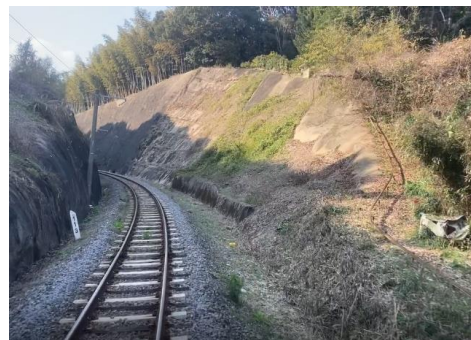
写真-2 長崎旧線：東園～大草(113k000 付近)

次に 112k800~113k250 区間において、昨年度の相対基準による施工実績と今年度の復元波形による施工実績を比較した。高低で比較すると概ね同程度の P 値改善が見られた。通りに関しては復元波形の施工において、特に 112k900~113k100 区間が大きく改善されたことがわかった(図-4, 5)。この区間の線形は R=300, C=90, S=10 の円曲線であった(写真-2)。
