## 画像計測手法を用いた継目部の効果的な対策工法の検討

JR九州 ○宮下 喬弥 JR九州 田口 克也  
 鉄道総研 箕浦 慎太郎 JR九州 深田 颯平

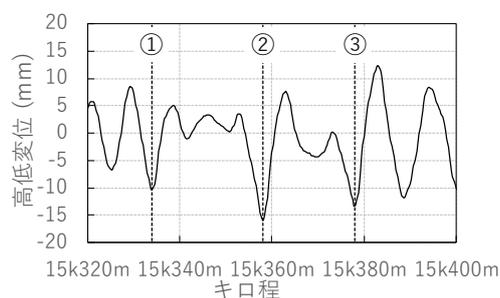
図1 高低変位動的値(内軌側)

図1に対象箇所で各種対策工法の施工前における高速軌道検測車による内軌側の10m弦高低変位（以下、高低変位動的値）を、表1に施工箇所の線形と諸元を示す。本検討では、1)総つき固めのみ(図1中の①の継目)、2)簡易弾性化シート工法(図1中の②の継目)、3)継目落ち整正器(図1中の③の継目)の3種類の対策工法を施工した。施工前の高低変位動的値はいずれの継目も約-9mm～約-13mmであり軌道状態はほぼ同じであった。

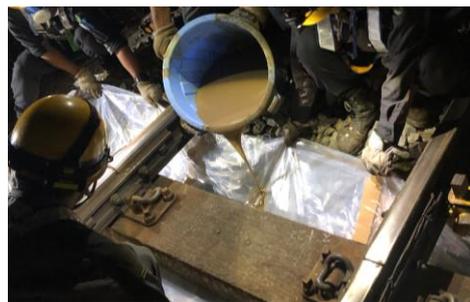
図2 簡易弾性化シート工法施工状況

図2に簡易弾性化シート工法の施工状況を示す。簡易弾性化シート工法とはまくらぎ下面に樹脂を注入し、まくらぎとバラストを一体化させて列車からの荷重を分散させる工法であり、過去の研究結果より本工法は支持剛性を大幅に向上させる効果があることが確認されている。

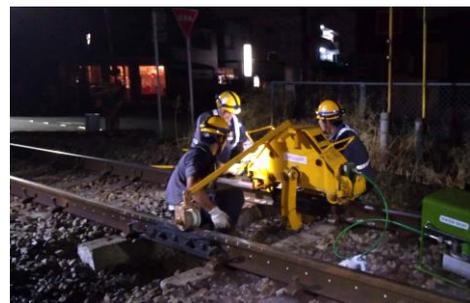
図3 継目落ち整正器の施工状況

図3に継目落ち整正器の施工状況を示す。継目落ち整正器とはレールくせがついた継目部を修繕する機械である<sup>2)</sup>。

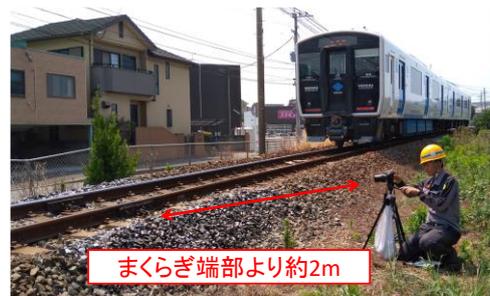
図4 現場での測定状況

図4に現場での測定状況、表2に測定に使用したカメラの性能を示す。対策効果の評価方法は手検測による10m弦静的軌道変

位測定及び、画像測定システムによる列車通過時の継目部における動的応答変位測定によって行った。画像測定システムとは、列車通過時に測定対象の動画を撮影し、デジタル画像相関法を用いてその画像を解析することで、画像中の任意の点の変位を測定可能なシステムである<sup>3)</sup>。本システムは市販のカメラ1台で列車通過時の動的変位の多点同時測定が可能であり、また原則としてターゲットの設置も不要であるため、従来の手法より簡易に測定ができる。画像測定システムによる測定方法は、まぐらぎ端部より約2m離れた位置に測定対象と正対するように三脚で固定したカメラを設置し、撮影の設定(フレームレート、シャッタースピード等)を行う。その後、列車通過時に測定対象の動画を撮影する。またセッティング終了後にコンベックス等の長さが明確に分かるものを撮影することでキャリブレーション用の画像を取得する。撮影終了以降に撮影した画像を解析することにより動的な変位を算出する。なお、本システムで取得できる値は、従来の高速軌道検測車等により得られる軌道変位の動的値とは異なり、軌道の動的応答変位(ばたつきやおおり)であることに留意する必要がある。

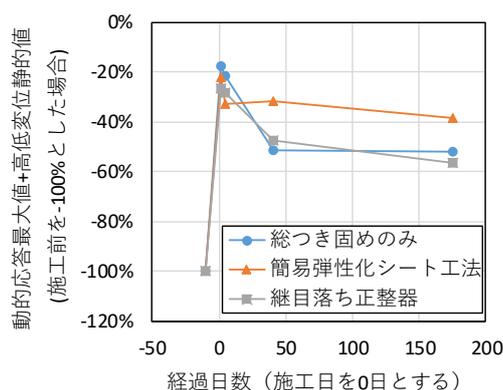
図5 画像解析による測定結果

図5に継目部に施工した3種類の対策工法の半年後の経過を示す。ここで用いた値は画像測定システムによる動的応答変位の最大値に、手検測による10m弦静的高低変位の値を加算したものである。この図より初期沈下は総つき固めと継目落ち整正器が大きく、約半年経過後での継目落ち抑制効果は簡易弾性化シート工法が最も高かった。また初期沈下後は3工法とも同様に緩やかに低下した。

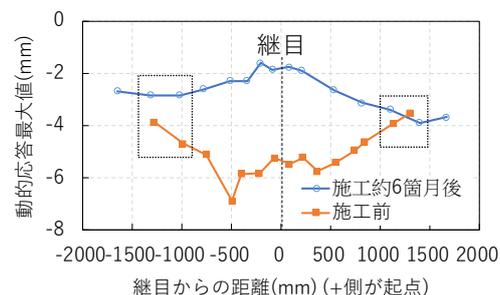
図6 画像解析システムによる  
継目前後の計測結果例(簡易弾性化)

図6に画像測定システムにより算出した、簡易弾性化シート工法施工箇所における列車通過時の動的応答変位を示す。継目部に着目すると、施工後には動的応答変位が約4mm低減したことが確認された。一方で、点線の枠で示す継目前後の応答変位は施工前と大きくは変わらず、簡易弾性化シート工法では継目部直下の動的応答変位は抑えられるものの、その前後で浮きが生じやすいことが確認された。そのため、継目部が列車荷重を大きく負担する構造となりやすいため、注入した樹脂の状態や、軌道変位の進行に注意が必要である。
