多層チップビットの開発実験と現場現象との対比

大成建設(株) 技術センター F会員 森田泰司・○正会員 渡辺正嘉
 大成建設(株) 札幌支店 正会員 河村成範・ 生形 剛
 (株)丸和技研 正会員 佐々木誠

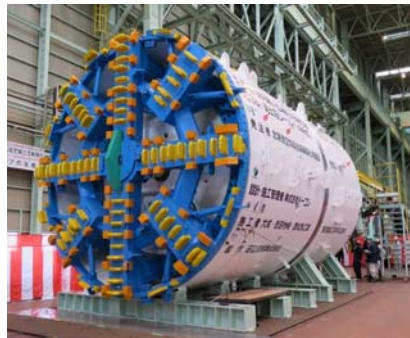
写真-2 シールド機

北海道空知総合振興局発注の「望月寒川広域河川改修工事（放水路トンネル）」で多層チップビットを搭載した。本工事は、延長1,893m・仕上り内径φ4,800mmのトンネルを泥土圧式シールド工法により建設するもので、呑口本体工事では、GL-17mまで掘削した際、礫径800mmを超える巨礫（玉石）が多々出現した。また地下湧水量も多くシールド工事では、巨礫や地下水の影響が懸念された。

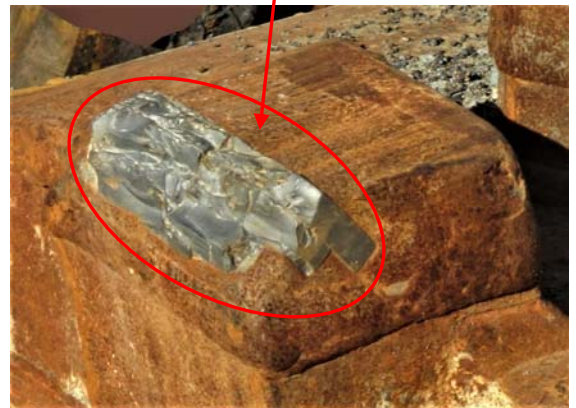
写真-4 実工事での破壊形態

望月寒川シールド中間立坑における多層チップビットの状況を写真-4 に示す。この写真より、実工事に使用したビットのチップ先端の状況は、図-4(c) に示す実験で繰り返し载荷をした終局状態のチップ先端の状況と類似していることが見て取れる。

多層チップビットの開発に当たり繰り返し载荷実験を用いてその評価を行った。今回、巨礫層を掘進する中でカッタービットを回収することができ、その現状を確認することが出来た。実験時の破壊形状と実工事での破壊形状が極似していることから、繰り返し载荷実験とその評価方法が妥当であったことが証明された。

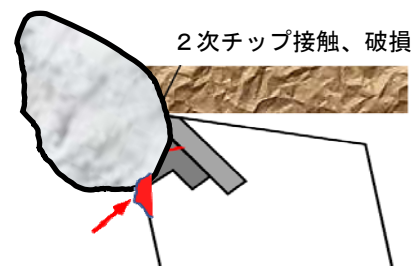
図-5 巨礫による破損イメージ

また、巨礫に遭遇した場合のイメージ図は、図-5 のような状態となり、実験では写真-5 に示すように、シャンク材も圧壊するような破壊に至っている。参考に、比重 2.6g/cm³ で球状の場合の礫の重量を表-1 に示す。
