埋立地盤における大断面泥水式シールド工事の支障物対策（その1）

清水・五洋特定建設工事共同企業体  
国土交通省 関東地方整備局 東京空港整備事務所

東京国際空港では、国際線と国内線の両ターミナルを連絡する「際内トンネル」を築造し、ターミナル間の移動時間の短縮による利便性の向上を図っている。本稿では、埋立地盤におけるシールド工事について、支障物による流体輸送設備の閉塞対策について述べる。

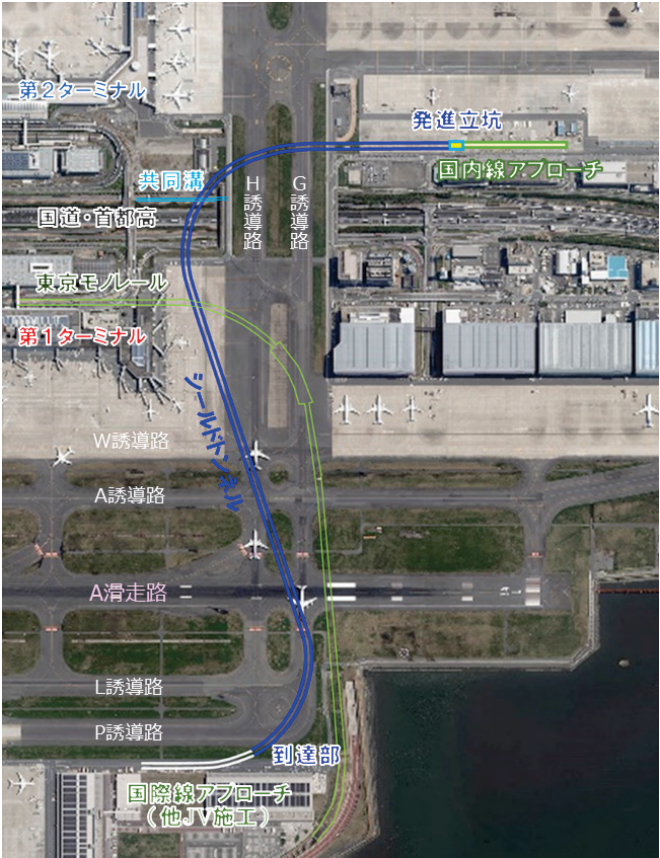
図-1 平面図

本工事の主要工種は、仕上がり内径φ10.7m、延長1,853.6mのシールドトンネル、シールドの発進立坑および、トンネルから国内線ターミナル側へ連絡するアプローチ部（函渠・U型擁壁）からなる。表-1に工事概要を、図-1,2に平面図、縦断図をそれぞれ示す。

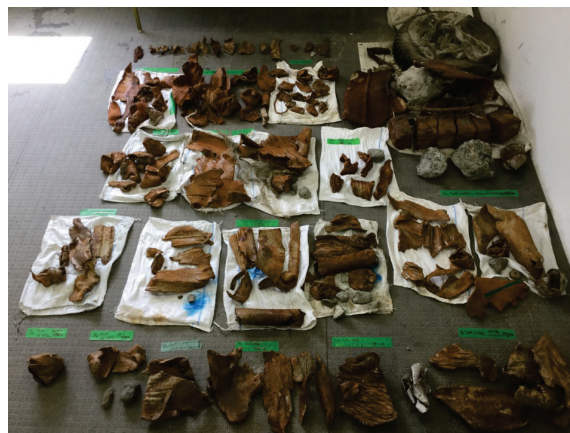
500 リング頃から鉄片などによる排泥口付近の閉塞が毎リング発生していた（写真-1）。また、支障物が排泥バルブの内面に何度も衝突した結果、バルブの開閉ができなくなった。

写真-1 閉塞して回収された支障物

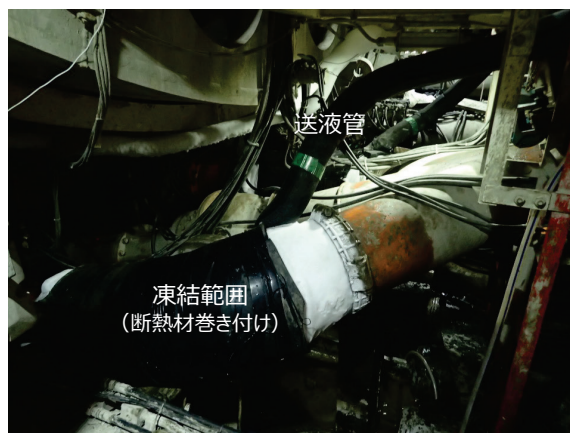
排泥口からの泥水の流入を防止し、排泥管内の調査や排泥バルブの修理を行うために、液体窒素による排泥管の止水凍結を実施した（写真-2）。調査の結果、排泥管が H 形鋼の切断片などにより閉塞していることが判明した（写真-3）。

写真-2 液体窒素による排泥管の凍結
