ベルトコンベヤ衝突検知システム

清水建設 正会員 ○藤井 暁也  
清水建設 正会員 小野澤龍介  
清水建設 正会員 宮岡 香苗

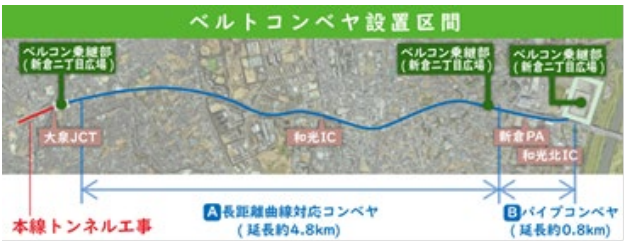
図-1 ベルトコンベヤ設置区間

「東京外かく環状道路本線トンネル(南行)大泉南工事」は、東京外かく環状道路(関越～東名)の約16kmの区間のうち、大泉JCTから井の頭通りまでの延長約7kmの南行本線トンネルを、掘削外径16.1mの大断面シールドにより施工するものである。シールド掘削土は約5.5km離れた土砂仮置き場までベルトコンベヤにて搬送する計画となっており(図-1)、そのうち長距離曲線対応コンベヤ区間は、高速道路の中央分離帯にベルトコンベヤを設置する(図-2)。これより、万が一通行車両がベルトコンベヤに衝突した場合、ベルトコンベヤの停止による工事の中断のみならず、損傷によるベルトコンベヤ設備の倒壊や、運搬土砂の高速道路へ飛散といった大きな第三者災害が予測されるため、ベルトコンベヤの稼働にあたり車両の衝突を即時に検知することが求められた。本稿では、ベルトコンベヤへの車両衝突を検知するシステムの開発と、現場での実装結果について報告する。

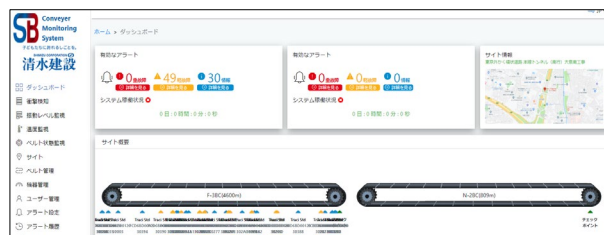
図-5 ダッシュボード表示例

また、取得したデータは Web ブラウザ上でダッシュボード表示し、現場事務所やベルトコンベヤ操作室でリアルタイムに監視できるようにした（図-5）。
