## 営業線交差部の新幹線桁架設工事について

## — 北陸本線上クレーン架設 —

## 1. はじめに

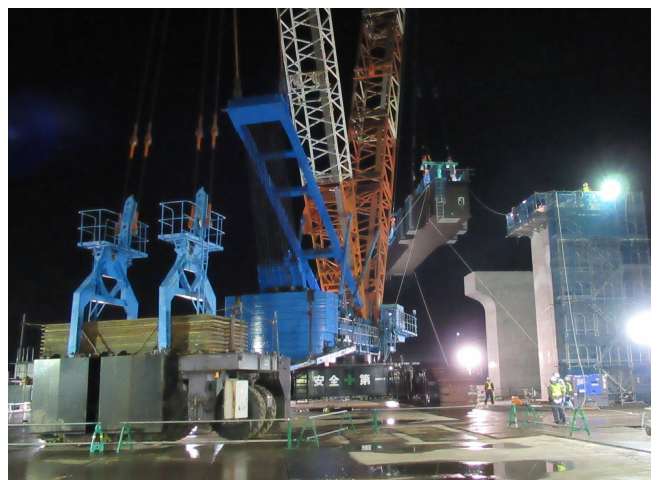
写真-1 鋼製馬桁仮設状況

写真-1に架設時の状況写真を示す。実施工においては800tクローラークレーン本体及びカウンターウェイト台車の沈下量に大きな値は見られなかった。走行も滞りなく実施でき、本改善策の妥当性を確認することができた。

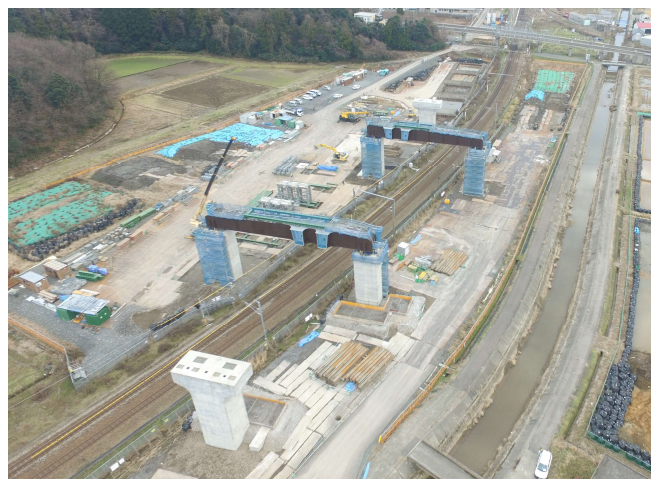
写真-2 鋼製馬桁仮設完了

写真-2に架設完了後の写真を示す。JR北陸本線上空への鋼製馬桁架設では、多くの土地条件と技術的課題があったが、施工計画や運転手続き等関係各位のご指導ご協力があり、コスト削減と工程短縮を行い平成30年12月に列車遅延や事故、周辺地盤の変位も無く完工した。
