## トンネル覆工改良工事における建築限界確保

仙建工業株式会社 正会員 ○上川原 謙  
仙建工業株式会社 正会員 大場 宏樹

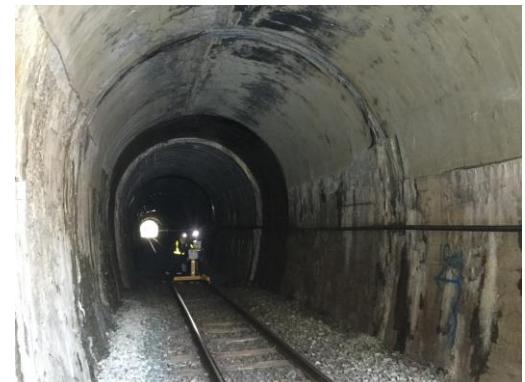
写真-1 コンクリートの経年劣化

本工事は、鉄道在来線トンネル（単線、非電化区間、全長  $L=149.8m$ ）のコンクリート覆工を補修するものである。当トンネルは、建設当初レンガ覆工で建設された。その後、地山からトンネル内方に向かう土圧が原因と思われるレンガの緩み等が発生したことから、外圧に対する圧力を増加させる目的で、過去にトンネルのレンガ覆工面にコンクリート全周にわたりコンクリートを巻き立てる方法で修繕された（写真-1）。しかし、近年、以前と同様、トンネル内方に向かう土圧の発生が主原因と思われる内空縮小変位の兆候が発生してきたことから、覆工面にライナープレートを増設する覆工修繕が計画された。

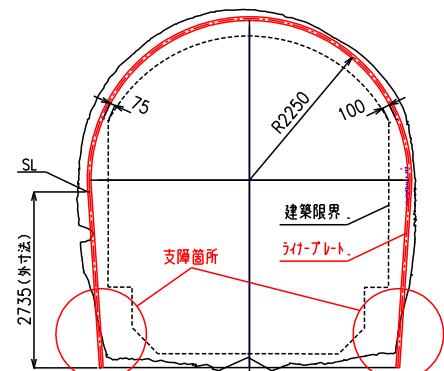
図-1 従来の形状

これまで同様の補修を実施してきたトンネルのライナープレートの覆工形状は、一般的に上半部はアーチ状、下半部は直線の部材を使用する場合が多数であった。ライナープレートの設置は、建築限界を確保し、さらに裏込め材（モルタル）の流入スペース（5cm 程度）も確保させる必要がある。今回の施工箇所は、左右の下半底部側壁コンクリート部が線路側に突き出ているため、これまでの直線ライナープレートの形状では覆工断面に支障することから施工が不可能であることが判明した（図-1、○印部）。

確保できず、裏込め注入後のライナープレートの沈下を考慮すると、上半はこれ以上縮小することが不可能であった。側面のコンクリートに接しない形状で、下半のライナープレートの形状を決定して行く必要があった(図-1)。

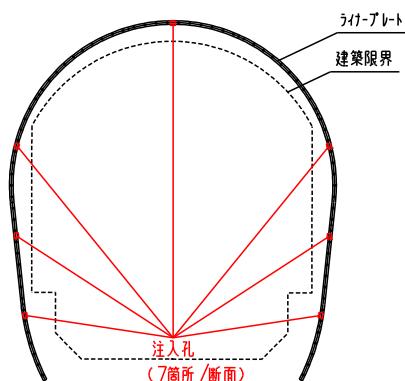
図-4 注入孔位置図

裏込め注入は一般的にはライナープレートをアンカー等で固定して施工するが、今回は覆工がレンガ造のためアンカーで完全に固定することが難しく、打込み順序により偏荷重が発生し、建築限界を支障する危険性がある。その対策として、モルタル打込みをトンネル下部から左右同時に慎重に上げていく必要がある。モルタル注入孔は1断面で7箇所、1mピッチで設置した(図-4)。モルタル注入孔はこれまでプラグ付きのソケットを使用してきた。プラグがライナープレート断面から $40\text{ mm}$ 突出している。今回の施工箇所は、上半肩部が $75\text{ mm}$ と建築限界に余裕がなく、さらにモルタル注入後のモルタル自重によるライナープレートの沈下を考慮すると、ソケットによる建築限界支障の対策を実施する必要があった。
