## 平成 30 年 7 月豪雨災害により被災した立川橋他の復旧実績

鹿島建設(株) 正会員 ○桑田光章

### 1. 被災概要

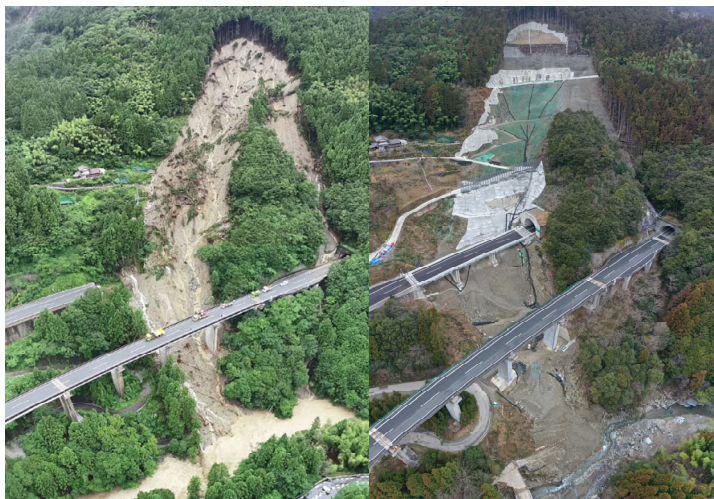
西日本を中心に全国的に広い範囲で記録的な大雨となった平成 30 年 7 月豪雨により、高知県長岡郡大豊町上名の山腹斜面の土砂が高さ約 320m、幅約 90m に渡って崩落した。崩落土砂量は約 45,000 m<sup>3</sup>の規模であり、橋長 63.5m の立川橋上部工が流出するという甚大な被害が生じた。高知自動車道の新宮 IC～大豊 IC 間は一時通行止め後、下り線を利用した対面通行が行われていたが一刻も早い上下線の供用再開が求められていた。本稿は、本災害復旧工事の施工実績について紹介するものである。(写真-1)

写真-1 災害直後(左)と復旧完了後(右)

この結果、災害が発生した平成30年7月7日から一年後となる令和元年7月8日に4車線供用再開を実現した。なお、供用再開に大きな影響を及ぼさない法面保護、高架下整備については供用後も継続して施工を行った。(図-3)

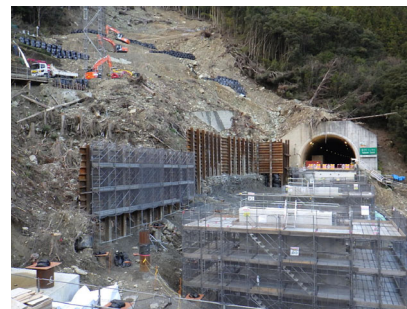
写真-2 仮設落石防護工全景

(1) 一般的な流れであれば、上部の土工事と法面工事を完了させた後に下部の橋梁工事に着手するが、仮設落石防護柵(親杭横矢板、H型鋼350×350、L=54.5m、H=6.0m)を設置することで上下の作業エリアを分離して、橋梁工事の安全性を確保しながら上部の崩落土砂撤去や法面工事を並行して進めた。また、崩落土砂撤去と流向制御工の輻輳作業については、後者を夜間施工とすることで干渉を回避した。(写真-2、写真-3)

(1) 落石防護柵による上下の分離を行ったことにより、落石などの上下作業に起因する事故災害は皆無であり、橋梁工事への着手を約5ヵ月前倒した。また、流向制御工を夜間施工としたことにより約2ヵ月の工程を短縮した。

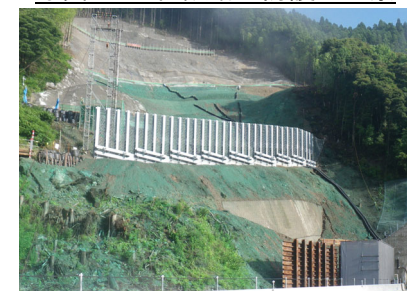
写真-3 流向制御工全景

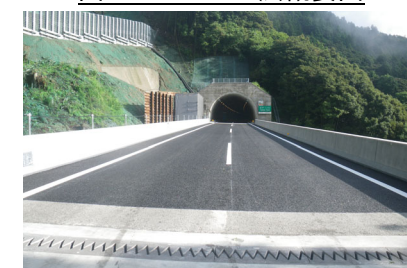
写真-4 上部工完成

(2) 下部工の補修を待ってからの上部工着手は工程的に厳しいことから、橋梁構造を変更してプレテンション方式PC桁とプレキャスト横梁を用いた3径間連結桁(SCBR工法)を採用した。本工法は、橋台、橋脚上にL型、逆T型のプレキャスト横梁を1点支承での支持として、それを介して単純桁状態でPC桁を架設、連結するものである。現場搬入が可能な規模で上部工をプレキャスト化することで、下部工の健全度調査、補修期間に工場にて上部工を製作することができる。これにより現場での作業量を低減することで工程を短縮できるだけでなく、高い品質の確保と安全面のリスク低減を図った。また、上部工の施工はガーダー架設を採用したが、P2-A2間においては200t吊オールテレーンクレーンによる迅速な架設を行うことで工程短縮を図った。(図-2、写真-4)

(2) 上部工をプレキャスト化したことによって約1.5ヵ月の工程を短縮した。さらにクレーン架設により約2週間の工程を短縮した。

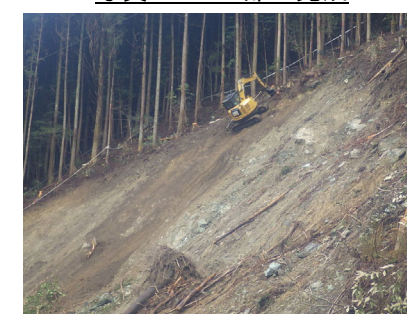
写真-5 SCM 施工状況

(3) 崩落土砂撤去を進めるため、まず重機走路を確保した。パイロット道路構築に際して走路全面にセメント改良を施すことで悪天候後の早い段階で土砂撤去に着手できるようにした。また、勾配が35°を超える急峻部における土砂撤去作業にはSCM工法を採用した。本工法では立木に括り付けたワイヤーでバックホウを支持することで急勾配部での重機掘削が可能となる。また、重機移動が地盤状態に左右されにくいと、工程のロスを削減できるものである。また、無線式バックホウによる無人化施工として安全性を確保した。(写真-5)

(3) 重機走路の改良と急峻部へのSCM工法の適用により大きな遅れもなく無事故無災害で崩落土砂の撤去を完遂した。
