地下埋設物による制約下でのケーブル管路の計画と施工について

(株)安藤・間 正会員 ○吉越 一郎
 (株)安藤・間 法人会員 崎井 良英
 東北電力(株) 法人会員 奥山 哲也

本稿は、そのうちの仙台市内で行ったケーブル張替工事において地下埋設物が現存することによる制約下での推進工法について報告するものである。

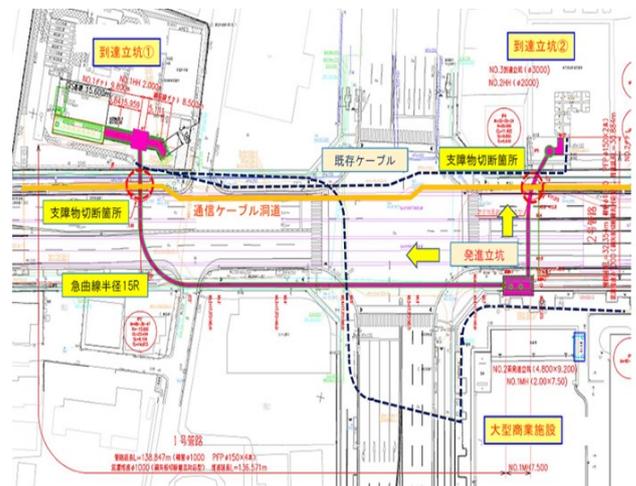
図.1 平面図

現場は仙台市南部に位置し、交通量の多い市道の交差点に跨り、大型商業施設が隣接している(図. 1 参照)。

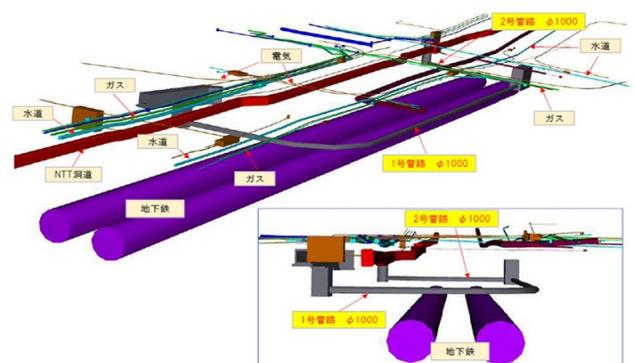
図.2 地下埋設物位置図

ケーブル管路の路線には、地下埋設物として管路上部に水道、ガスおよび通信ケーブル洞道、下部には地下鉄が横断する形で現存していた(図. 2 参照)。さらに通信ケーブル洞道においては、施工時の土留として使用した鋼矢板が二重に残置されており、管路築造にあたり除去が必要となった。

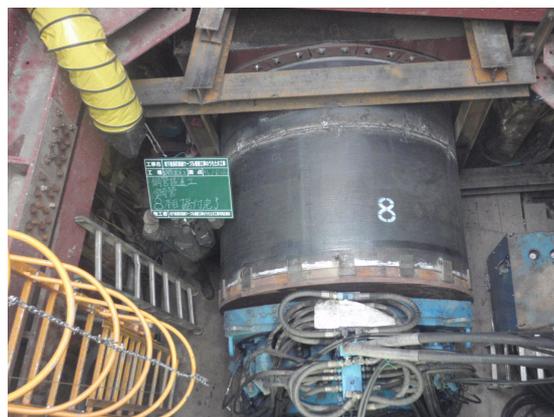
写真. 1 ブロックボーリング工

本工事においては、到達立坑側からφ1800mmの鋼管をブロックボーリングにより掘進し、残置された鋼矢板を切断した。掘進が完了した後に、管内作業のため開放部となる切羽先端部を高圧噴射攪拌工により地山崩壊防止を行い、人力とバキューム吸引により排土し、鋼矢板を除去した。鋼管は、引抜きを行う際の地盤沈下が懸念されることから、引き抜かず残置し推進を迎い入れることとした（写真. 1 参照）。

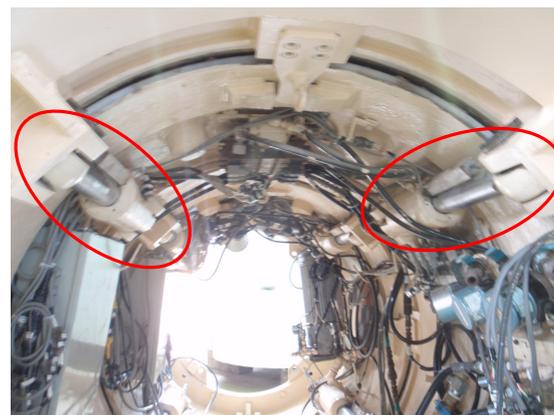
写真. 2 掘進機内部の方向制御ジャッキ
(1断面あたり4基)

急曲線推進工法として、超流バランスセミシールド工法を採用した。本工法は、推進工法のうち泥濃式推進工法に分類され、掘進機は5段の中折れ機構を有しており、各中折れ部には1段あたり4基の方向制御ジャッキを設置（写真. 2 参照）し、その設置間隔が推進管の管長と同程度に設定されている。この事により、推進管の継手開口長が一定となり、推進力の伝達を良くすることで急曲線推進時の偏荷重による管の座屈、破損を防止可能という特長を有している。

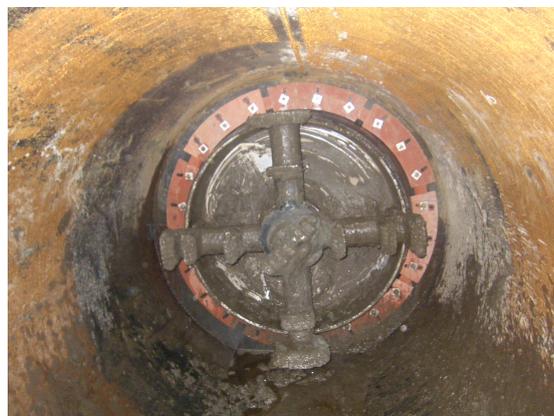
写真. 3 推進工鋼管内到達

結果として、水平変位は右に20mm、高さ+7mmと良好な位置に到達し、無事掘進機を迎えることができた（写真. 3 参照）。

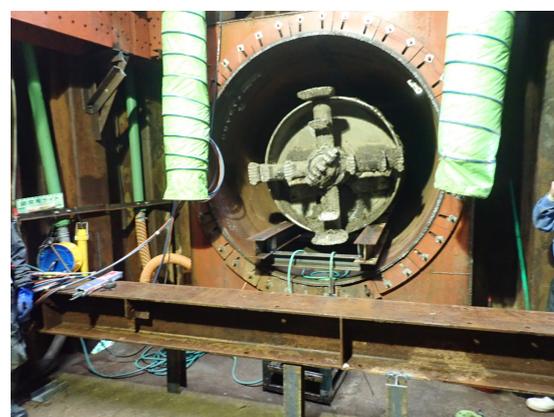
写真. 4 推進工立坑到達

その後、鋼管先端へ掘進機を押し出し、鋼管内はH形鋼によりレールを布設し、到達立坑内まで押し出し回収した（写真. 4 参照）。鋼管と推進管との空隙は、裏込材により充填した。
