## スリップレスモータグレーダの現場適用性の検証

大成ロテック（株） 中部支社 ○正会員 田中 純  
 大成ロテック（株） 生産技術本部 非会員 高山 拓也  
 大成ロテック（株） 生産技術本部 非会員 中村 和瑛

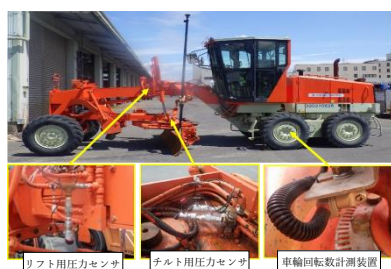
図-1 装置概要

そのため、任意に設定したシリンダの圧力上限値の超過や、駆動輪のスリップを検知した際に、MC 側制御から当該装置に制御信号が切替わり、自動で排土板が上昇する装置を構築した。また、圧力上限値やスリップを検知した場合には、警告音とともに異常を表示させる。閾値の変更には、閾値を更新する『更新スイッチ』、または、更新せずに継続させる『継続スイッチ』を備え、異常を検知した際に、どちらかのスイッチをオペレータが選択する方式とした。当該装置の概要を図-1、-2 に、システムフローを図-3 に示す。

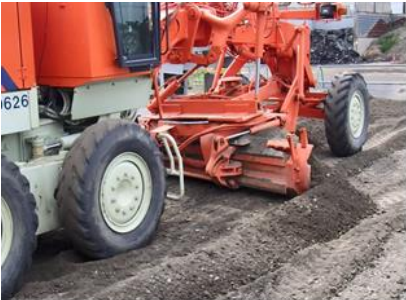
写真-1 スリップ状況

図-4 の装置未使用青線出来形結果より、ポイント①、ポイント②は、材料を多く抱えたことで、スリップが発生した箇所である。この箇所ではスリップが発生し、車体が沈みこみ、排土板が瞬間的に下がった。ポイント③については、施工面が低く仕上がった箇所を抜ける際に、車体が段差を乗り越えるため、車体が持ち上がり、瞬間的に排土板が上昇し、高く仕上がる結果となった。
