## 山間部土工事での PPK 処理による UAV 写真測量の適用性検証

大成建設（株） 土木技術部 正会員 ○新井 博之

## 1. はじめに

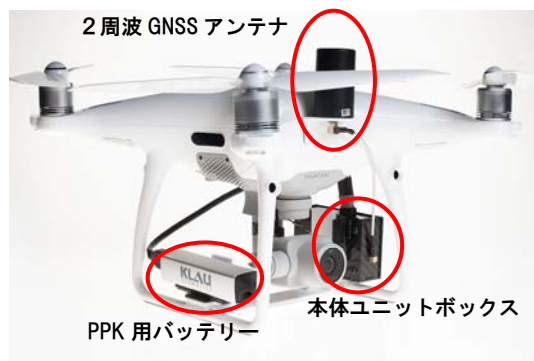
図-1 PPK システム搭載状況

PPK は現場でデータ取得後に電子基準点からの補正処理を後処理方式で行う方法であり、今回の検証では GeoLink Japan 社が提供する KLAU PPK システムを使用した。このシステムでは、ドローン機体と独立した2周波 GNSS アンテナによる高精度測位データが、カメラのシャッターシグナルと 1/1000 秒単位で完全同期し、機体の姿勢情報についても後処理解析で使用するもので、機体の測位精度は±3cm 以内（メーカー値）とされている（図-1）。

カメラを加工しシャッターシグナルを 1/1000 秒単位で補足

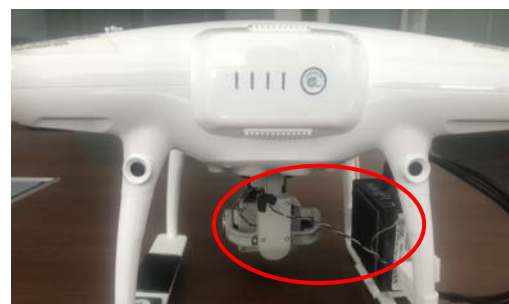
図-2 使用機種（PPK システム搭載）

試行場所は、関東地方のダムサイト造成工事現場（工事区域面積 24,000m<sup>2</sup>、標高差 70m）とし、使用機体は DJI 製ドローン機体に PPK システムを搭載した①Phantom 4 Pro PPK（以下 Phantom4 で表記）と②Inspire 2 X7 35 mm PPK（以下 Inspire2 で表記）の2機種とした（図-2）。また撮影条件は、国交省の基準<sup>2)</sup>に従い、写真重複度をオーバーラップ率 80%、サイドラップ率 60%に設定し、地上画素寸法を Phantom4 では 3cm/pix 以内（出来高計測）、Inspire2 では 1cm/pix 以内（出来形計測）となるよう飛行プランを設定した。測量精度の検証は、現場内に検証点を 3ヶ所設置し、従来測量による座標値と SfM 解析（Pix4Dmapper）による点群データ近傍点の座標値との平面及び鉛直誤差で比較した。

## ① Phantom 4 Pro PPK

小型・廉価機種  
カメラ・レンズ交換不可  
有効画素数 : 2000 万画素  
焦点距離 : 16mm  
1cm/pix 高度 : 35m

## ② Inspire 2 X7 35mm PPK

中型機種  
カメラ・レンズ交換可能  
有効画素数 : 2400 万画素  
焦点距離 : 35mm  
1cm/pix 高度 : 90m
