高速道路におけるロードキルの現状と対策

西日本高速道路株式会社 正会員 ○出雲 真仁  
西日本高速道路株式会社 繁富 剛  
株式会社高速道路総合技術研究所 竹 良顕

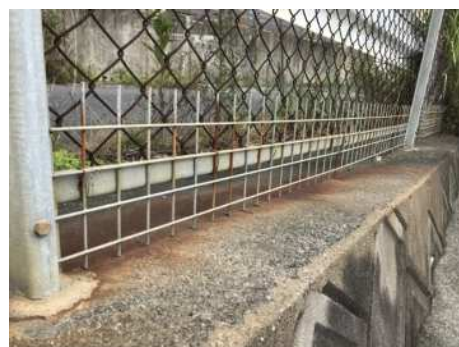
写真-1 立入防止柵の下部閉塞

前項の検討結果を基に新たな動物侵入抑制対策を実施した例として、大分自動車道の鳥栖 JCT から朝倉 IC 間の約 19km の区間において、中型動物の侵入抑制対策として、立入防止柵の下部閉塞および縦排水溝からの侵入対策を実施した事例を紹介する。当該区間では、立入防止柵の下部閉塞として、一般的な 1.5m の立入防止柵の下部を金網で閉塞するとともに、縦排水溝対策として全ての縦排水溝にフラップ構造の侵入対策を設置した（写真-1、-2、図-2）。

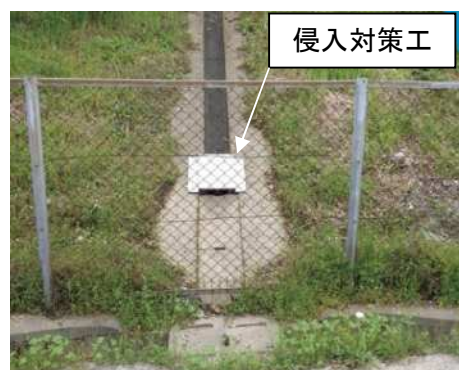
写真-2 排水溝侵入対策
