## 沖縄県西表島の国立公園内の津波避難路整備事業における環境配慮プロセス

本報告では、干立地区における津波避難路整備に伴うルート選定、実施設計、施工における環境配慮のプロセスについて発表する。

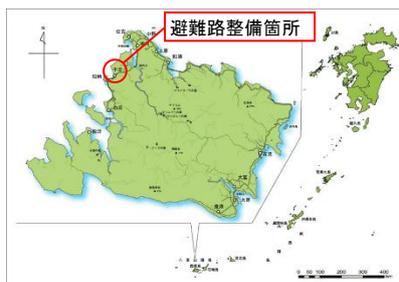
図-1 避難路整備箇所図

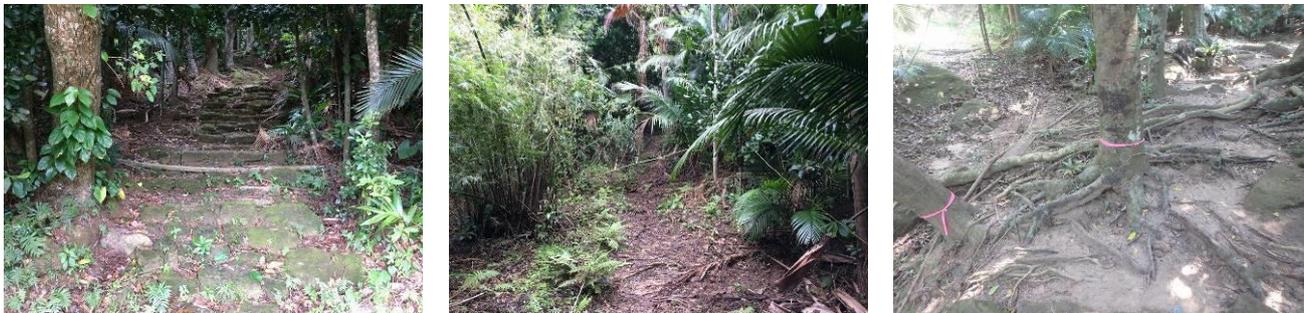
写真-2 事業実施前の避難路（左：階段部、中：土羽部、右：樹木の根が複雑に伸長する階段部と土羽部の中間部）

沖縄県八重山郡竹富町字西表の干立地区は人口118人（令和2年2月年時点）の集落である。集落内には滞在型交流施設や宿泊施設が立地するため、津波発生時には地域住民に加えて、滞在者のスムーズな避難が必要となる。しかし、最寄りの避難場所が存在する金座山（標高102m）へ通ずる既設津波避難路は、登り始めが石積の階段で、途中から土羽の坂路となるが、石積部は蹴上高や並びも不揃いで苔類の繁茂により滑りやすく、土羽部は風化した砂岩やシルト岩が露出し、降雨時には湿地化するため避難に支障をきたすおそれがある。そのため、有事の際の円滑な避難を実現するために、安心・安全な避難路の整備が求められている。他方、整備箇所は国立公園内かつ周辺は天然記念物（国指定文化財）に指定されており、自然環境への配慮も必要となる。

現況の石積階段箇所は、蹴上の統一、滑りにくい材質の利用、見通しや動線確保による階段の改良を行うこととした。石積階段箇所より高標高側の土羽部においては、直接改変範囲の低減、工期短縮による周辺環境への影響の低減等を目的としてピンファウンデーション基礎とし、上部工は景観面に配慮しウッドデッキをイメージできる材料として、自然環境条件や使用実績に基づく耐用年数を加味した比較検討を行い、GRPを採用した。

階段部とデッキ部とを結ぶ踊り場部においては、当初はコンクリートで舗装する案が有力であったが、当該箇所は周辺の樹木の根が地表面で複雑に伸長しており、中には拝所周辺に生育する大木の根も含まれていた。拝所は御嶽の中でも特に神聖な空間とされているため、樹木への影響を考慮し、大木の根の直接改変の回避、通気性や水分供給を確保する目的でグレーチング構造を採用した。

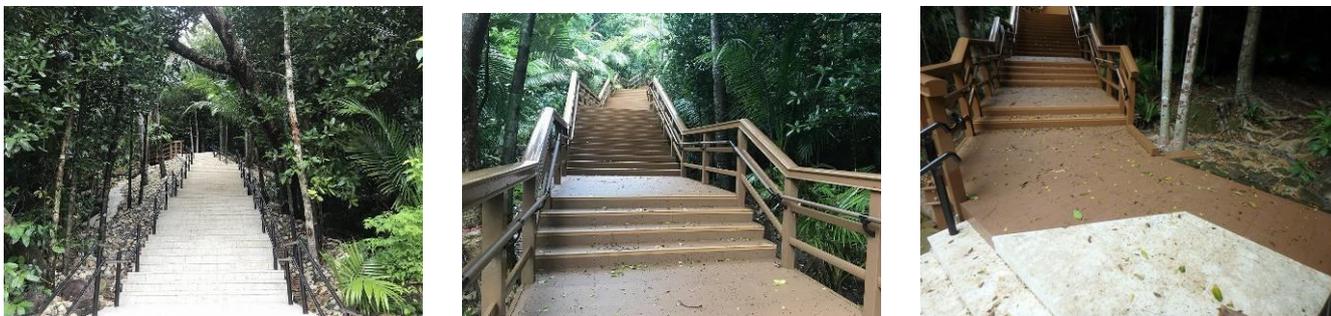
写真-3 完成した避難路（左：階段部、中：デッキ部、右：踊り場部）

前述の通り、実施設計では階段部とデッキ部の間の踊り場部分ではグレーチング構造を採用していたが、現況の石積を撤去した後、再度詳細な根張調査を実施したところ、拝所周辺のフクギの大木の根がグレーチングを支える基礎と干渉するおそれが生じた。このため、踊り場の構造を再検討し、ピンファウンデーション基礎を踊り場部まで延長しデッキとすることで、フクギの大木の根の損傷を回避した。なお、工事に伴い伐採した樹木は、表土の流出防止を目的とした土留め材に転用することで、有効活用ならびに景観への配慮に努めた。また、施工後に実施した自然環境モニタリング調査の結果、施工前に避難路ルート周辺で確認された重要種の多くが再確認された。
