## 鋼橋の塗装塗替工事で発生する廃棄物における PCB 含有廃棄物と汚染物への分別

首都高速道路株式会社 正会員 ○松原 拓朗 山本 一貴 細井 雄介  
株式会社島津テクノリサーチ 正会員 岩田 直樹  
日本エンジニアリング株式会社 正会員 政門 哲夫 墨 正則 瀧本 一満

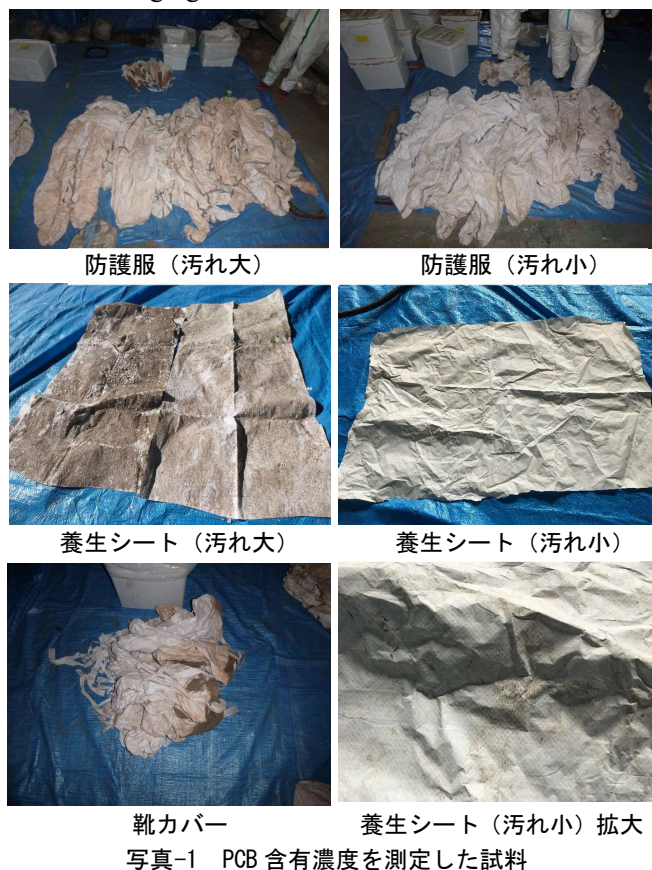
靴カバー 養生シート（汚れ小）拡大  
写真-1 PCB 含有濃度を測定した試料

PCB を含有する塗膜を除去中の工事現場がなかったため、分析対象は、低濃度 PCB 廃棄物として保管していた廃棄物とした。廃棄物は、塗膜の PCB 含有濃度が、840mg/kg と 1.7mg/kg である 2 つの径間を対象とした。塗膜と汚染物は分別されて別の保管容器にて保管していたため、汚染物の試料として、写真-1 に示す 840mg/kg の径間で使用した防護服、靴カバー及び養生シート、1.7mg/kg の径間で使用した養生シートを回収した。防護服及び養生シートは、見た目の汚れの程度が大きいものと小さいものに分類した。それぞれ、そのままの試料及び清掃等を行う用の試料に分け、代表性を確保できるようにサンプリングを実施した。
